# Comune di BREGANZE

## PIANO COMUNALE DELLE ACQUE

## RELAZIONE TECNICA

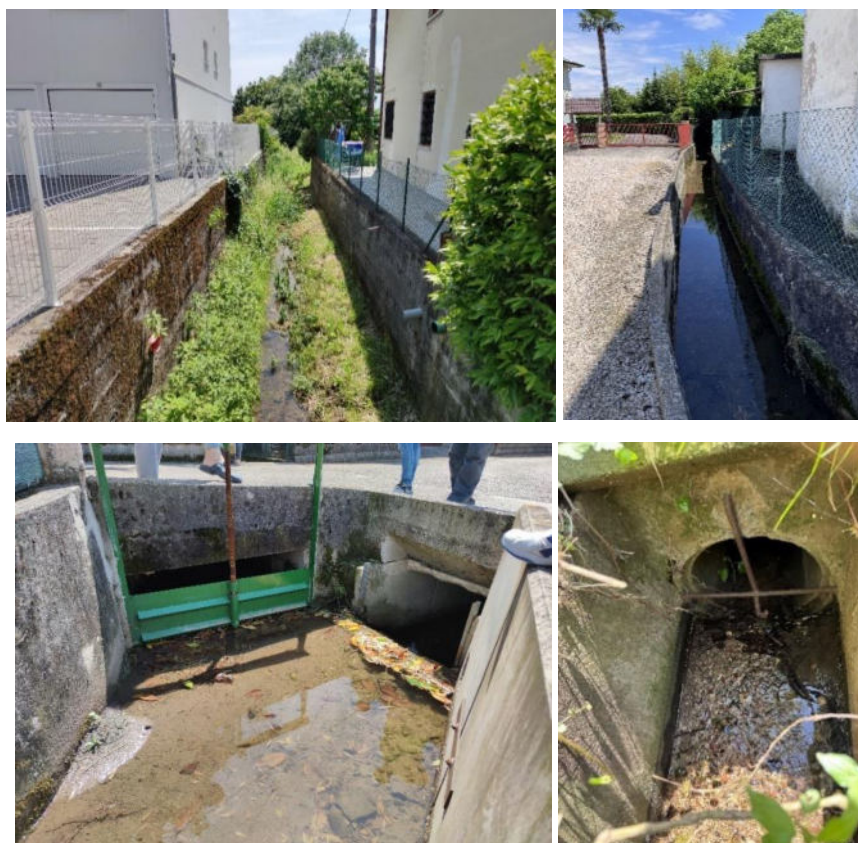
La roggia scende con direzione nord-sud e all'incrocio con via Roma si presenta con una sezione adeguata e in stato di manutenzione non eccellente ma sufficiente al passaggio delle portate. Sottopassa via Roma grazie alla presenza di due volte ad arco in mattoni ad oggi in buono stato di manutenzione.

Figura 2.2. Cambiamento di sezione della roggia scendendo verso valle

Scendendo verso valle la sezione presenta tratti poco manutentati per una lunghezza di circa 250 m, fino a raggiungere un agglomerato dove si verifica un cambio di sezione vero e proprio la roggia scorre in una sezione rettangolare in cls 1,20 m x 1,10 m.

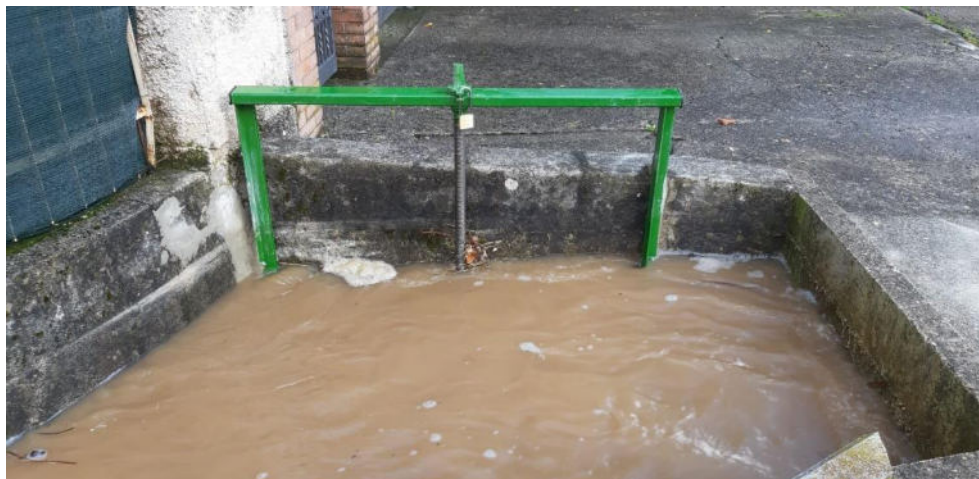
*Figura 2.3. Foto dell'evento critico nei pressi di Via Maglio 23*

Il Comune segnala allagamenti e/o tracimazioni dell'acqua che si riversano nella strada e nelle proprietà, soprattutto causate da parte del ramo di destra della roggia in prossimità del civico 45.

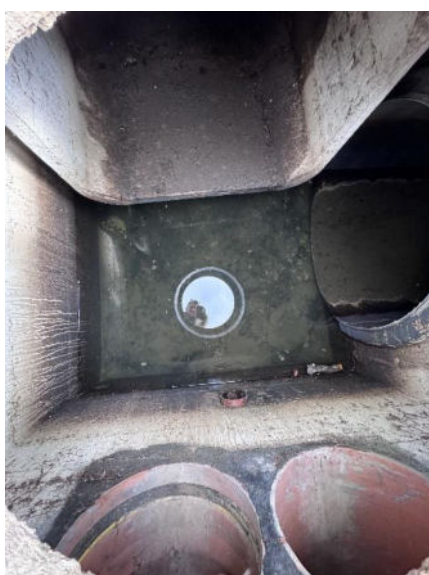
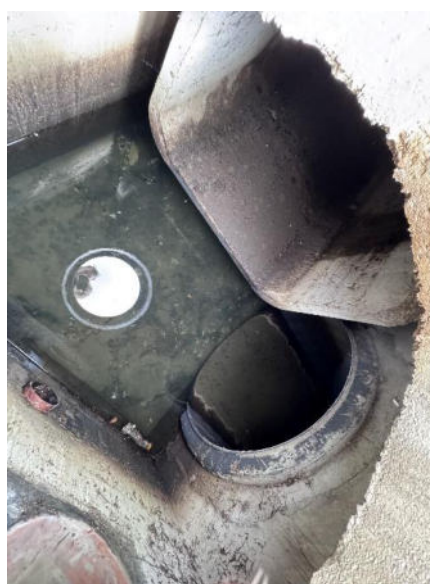
La criticità rilevata dal Comune è di tipo areale ed è costituita dall'allagamento di Piazza Mazzini dopo eventi brevi ma intensi.

*Figura 2.5. Alcuni elementi rilevati per la Criticità 2*

Si segnala che è intenzione del comune presentare richiesta di installazione di un sistema di sollevamento nel secondo pozzetto terminale che possa andare a scaricare parte delle portate raccolte nel Chiavone Nero.

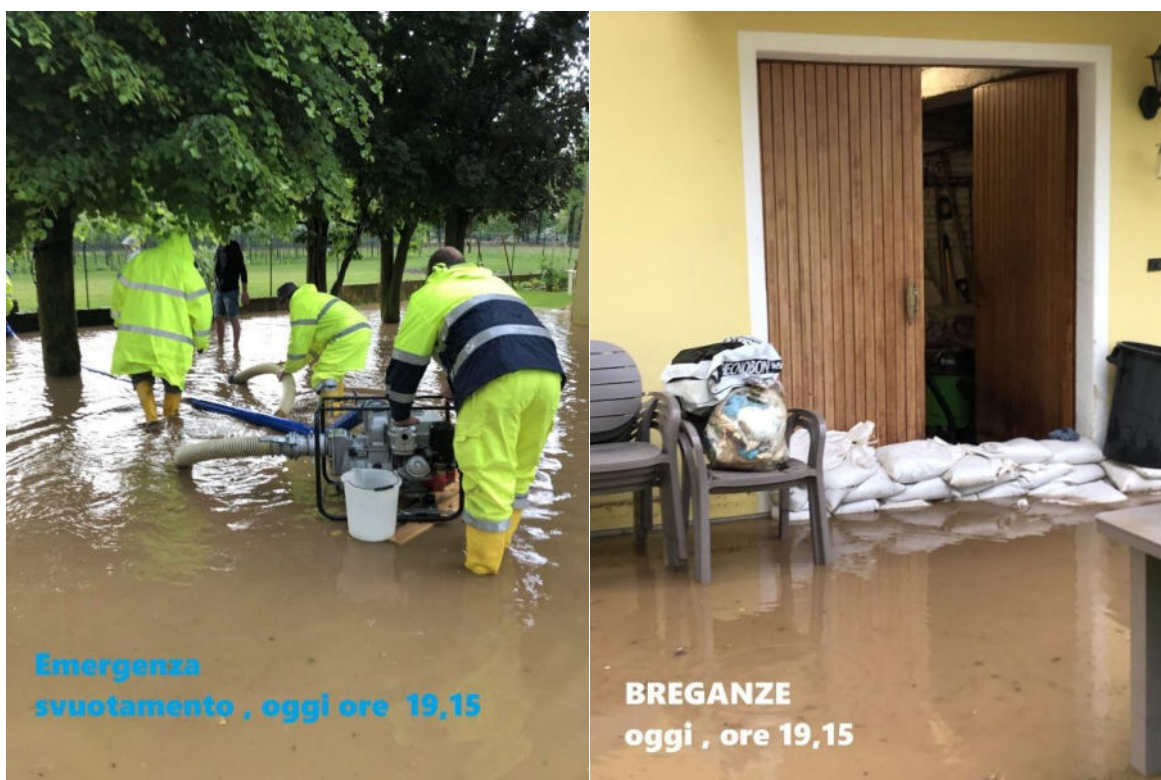
Il Comune segnala una criticità areale in via Riva che si verifica in occasione di eventi piovosi intensi: i deflussi in arrivo dalla zona collinare soprastante, recentemente trasformata a vigneto, si riversano sulla strada bianca privata di accesso alle abitazioni e, seguendo l'orografia, arrivano ad allagare la proprietà dell'abitazione al civico 33 con tiranti anche di 50 cm. Lungo la strada bianca, ai piedi della scarpata dell'area coltivata a vigneto, è presente una linea di caditoie poco manutentate e in parte ostruite da terreno ed erba. Nelle immediate vicinanze del civico 33 esiste una linea di caditoie che si immette nella Roggia Cucca, il cui tracciato è stato di recente spostato, tramite una tubazione di diametro 250 mm in PVC. Si vuole segnalare che a servizio del vigneto era stato creato un fosso che al momento del sopralluogo risultava pressoché inesistente.

Figura 2.8. Foto del giardino dell'abitazione di Via Riva 33 nel corso dell'evento piovoso

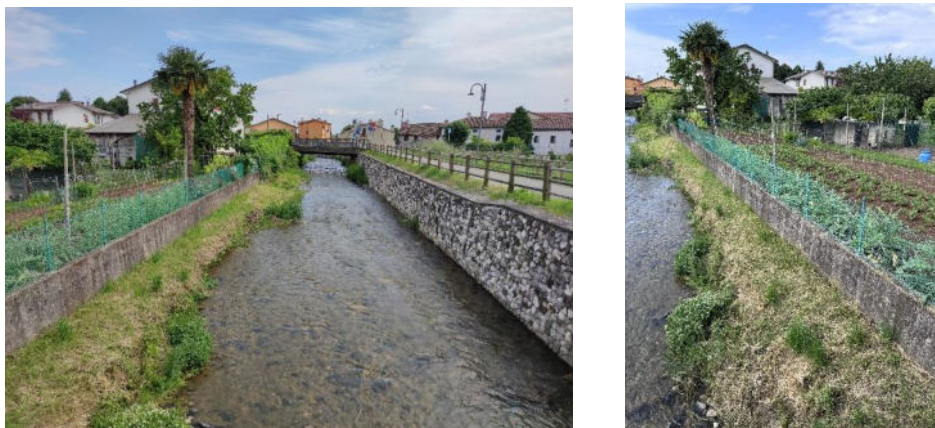
La criticità areale segnalata dal Comune riguarda l'area in prossimità di via Zanella ed è dovuta al Torrente Chiavon dopo la confluenza tra il Chiavone Bianco e Chiavone Nero. In corrispondenza della passerella pedonale l'argine sinistro si trova ad una quota visibilmente inferiore rispetto all'argine destro. Proseguendo lungo la pista ciclabile contigua al Chiavon si osserva lo stesso problema a valle del ponte di via Zanella dove l'argine destro stavolta risulta essere a una quota altimetrica inferiore rispetto all'argine sinistro. Non sono stati mai segnalati sormonti d'argine ma la piena è arrivata in più di qualche occasione ad azzerare quasi il franco arginale.

*Figura 2.10. Argine sinistro Torrente Chiavon*

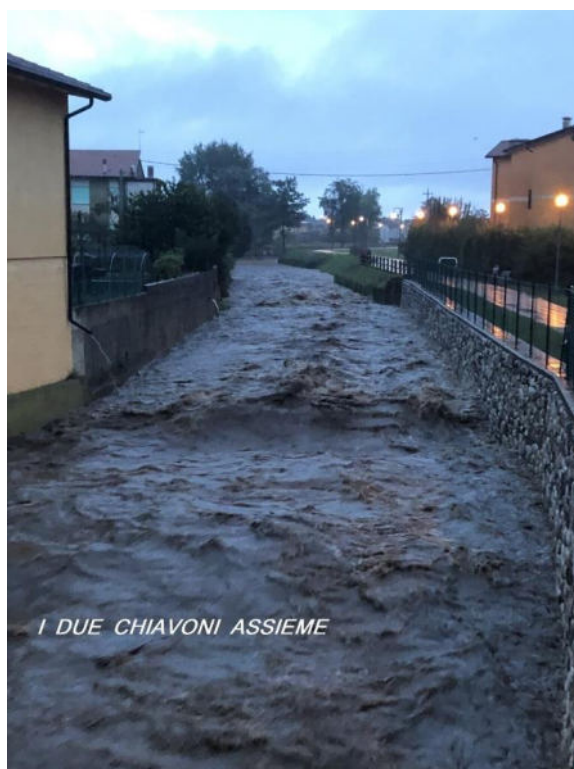
*Figura 2.11. Foto del Torrente Chiavon durante l'evento di piena*

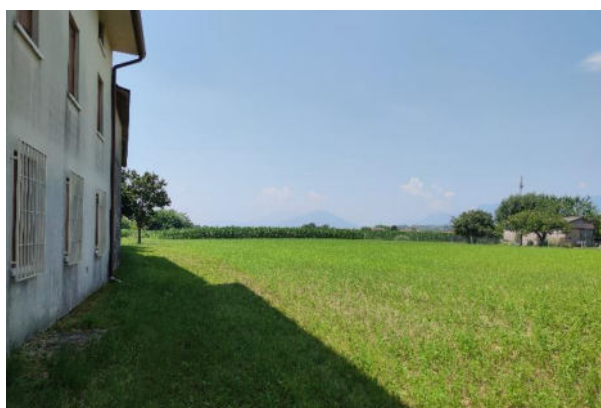
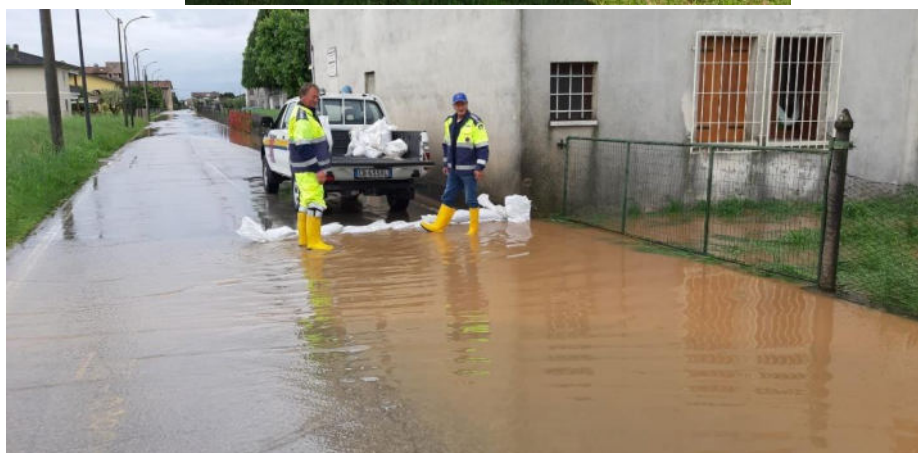
Il Comune segnala una criticità areale in via Maragnole causata da fenomeni di ruscellamento non controllati dai campi, in occasione di eventi piovosi intensi. La pendenza del terreno fa defluire le acque meteoriche in direzione ovest-est, e queste non riescono a superare la sede stradale, oggetto di recente asfaltatura e conseguente sovrizzo, andando quindi ad allagare le proprietà private poste sul lato ovest della strada, più basse in quanto insediamenti storici. In tale area, la maggior parte dei fossi di prima raccolta delle acque meteoriche (affossature e scoline) non è più presente, tant'è che la quasi totalità di quelle segnalate nelle vecchie cartografie risultano scomparse. Si vuole sottolineare come le scoline e le affossature rappresentano elementi fondamentali nelle sistemazioni idraulico-agrarie, svolgendo un ruolo cruciale nella gestione delle acque superficiali; la loro perdita o la scarsa manutenzione comportano una serie di conseguenze negative, con ripercussioni significative sull'ambiente e sul territorio.

*Figura 2.18. Foto della criticità di via Maragnole durante l'evento piovoso*
