Comune di  
BREGANZE (VI)

# PIANO DI ELIMINAZIONE DELLE BARRIERE ARCHITETTONICHE

**MUNICIPIO**

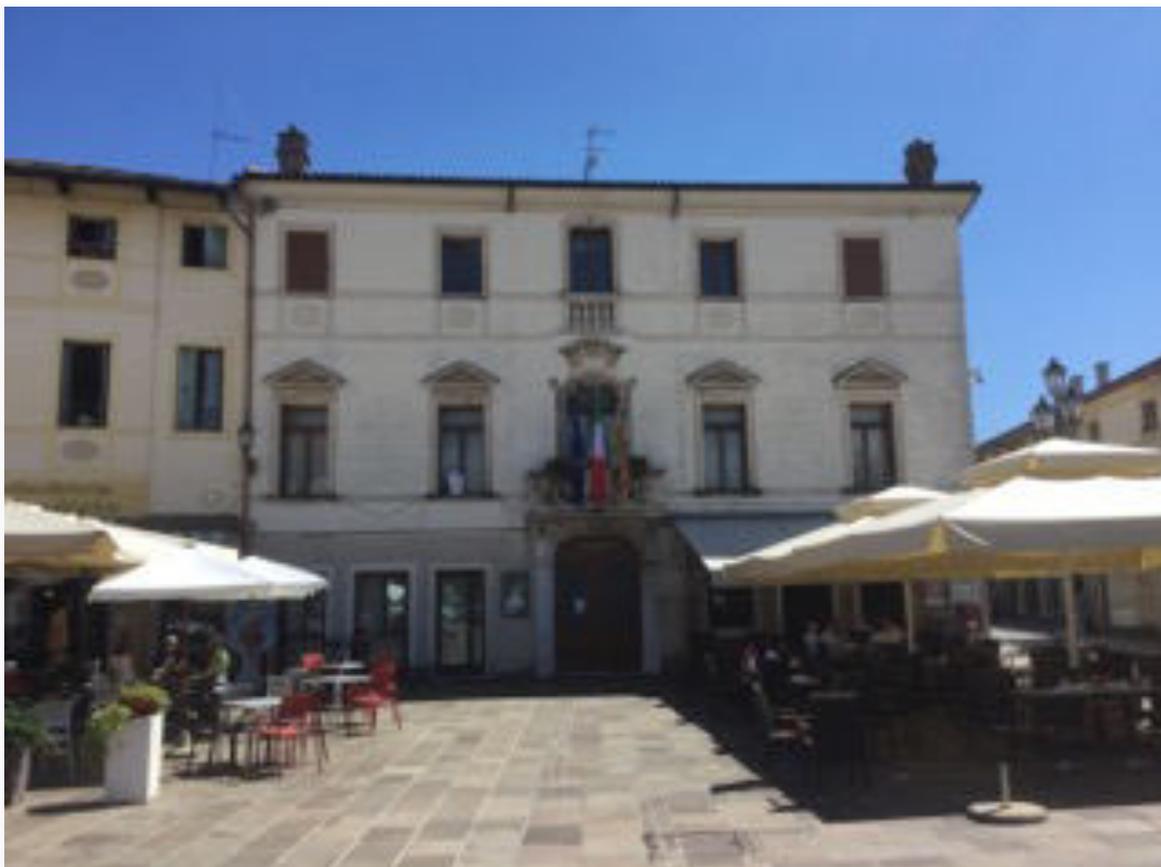
**01**

### Mediamente accessibile

Edificio storico con ascensore su lato uffici non del tutto accessibile. Sono previsti servizi igienici accessibili (almeno uno per piano), il completamento della segnaletica d'informazione, inserimento di corrimano continui nelle scale (scale strette, verificare con vigili del fuoco se è possibile inserire il corrimano anche nel lato parete), impianti citofonici più bassi in entrambi gli accessi. Da verificare con il piano anti incendio ed in corrispondenza alle vie di fuga previste, la possibilità di inserire gli spazi calmi in caso di calamità, non individuati nella struttura. Nella parte della struttura occupata dai vigili urbani oltre al servizio igienico è da togliere con apposita rampa un gradino interno. I gradini di accesso dall'esterno sono identificati nel PEBA Urbano.

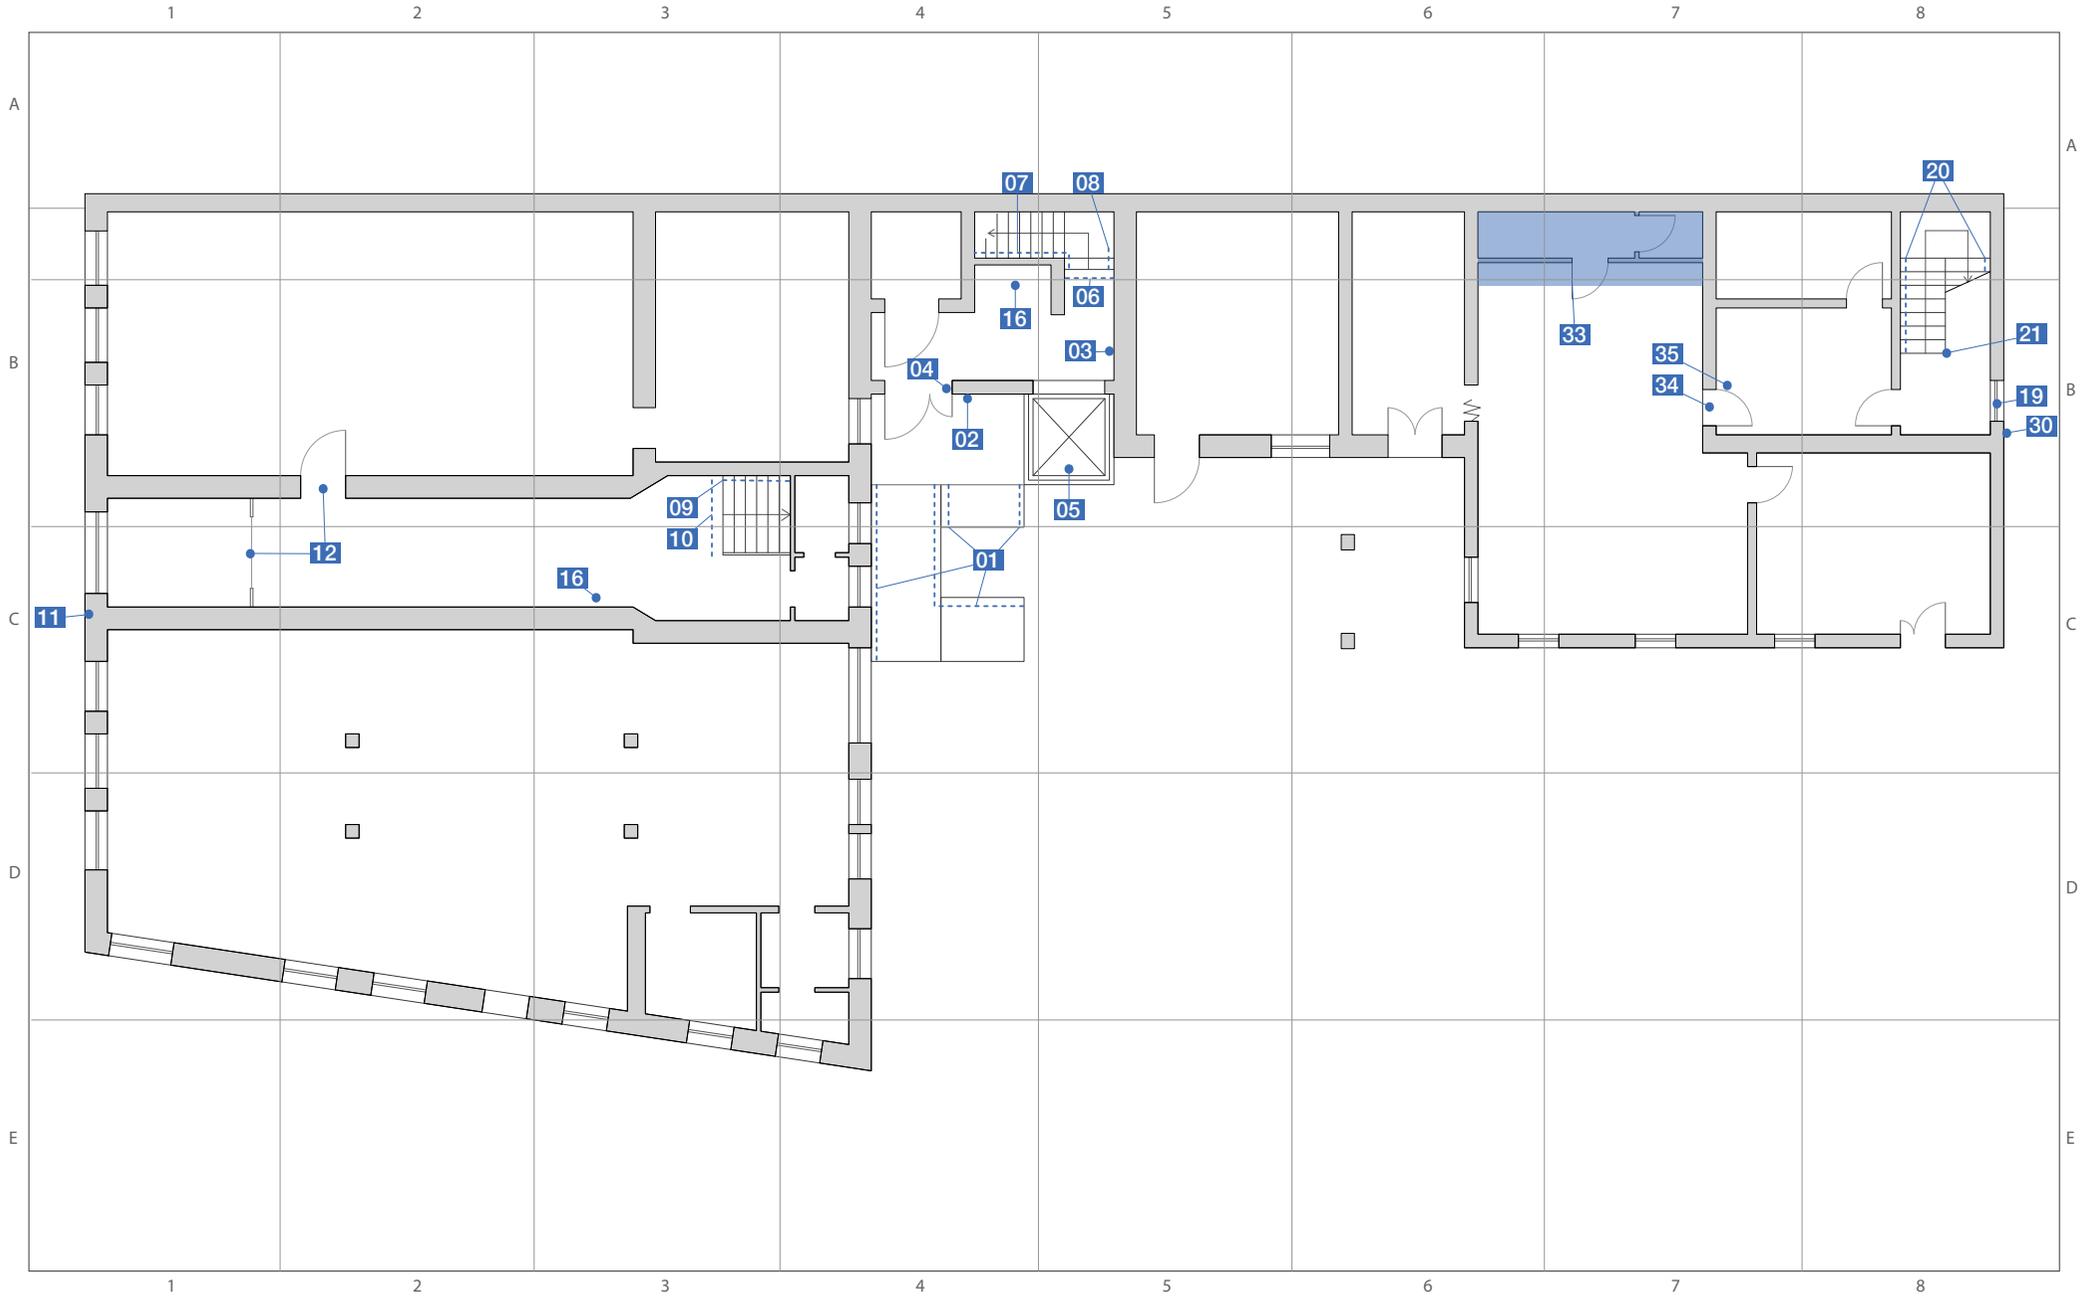
# 01 MUNICIPIO

piano terra

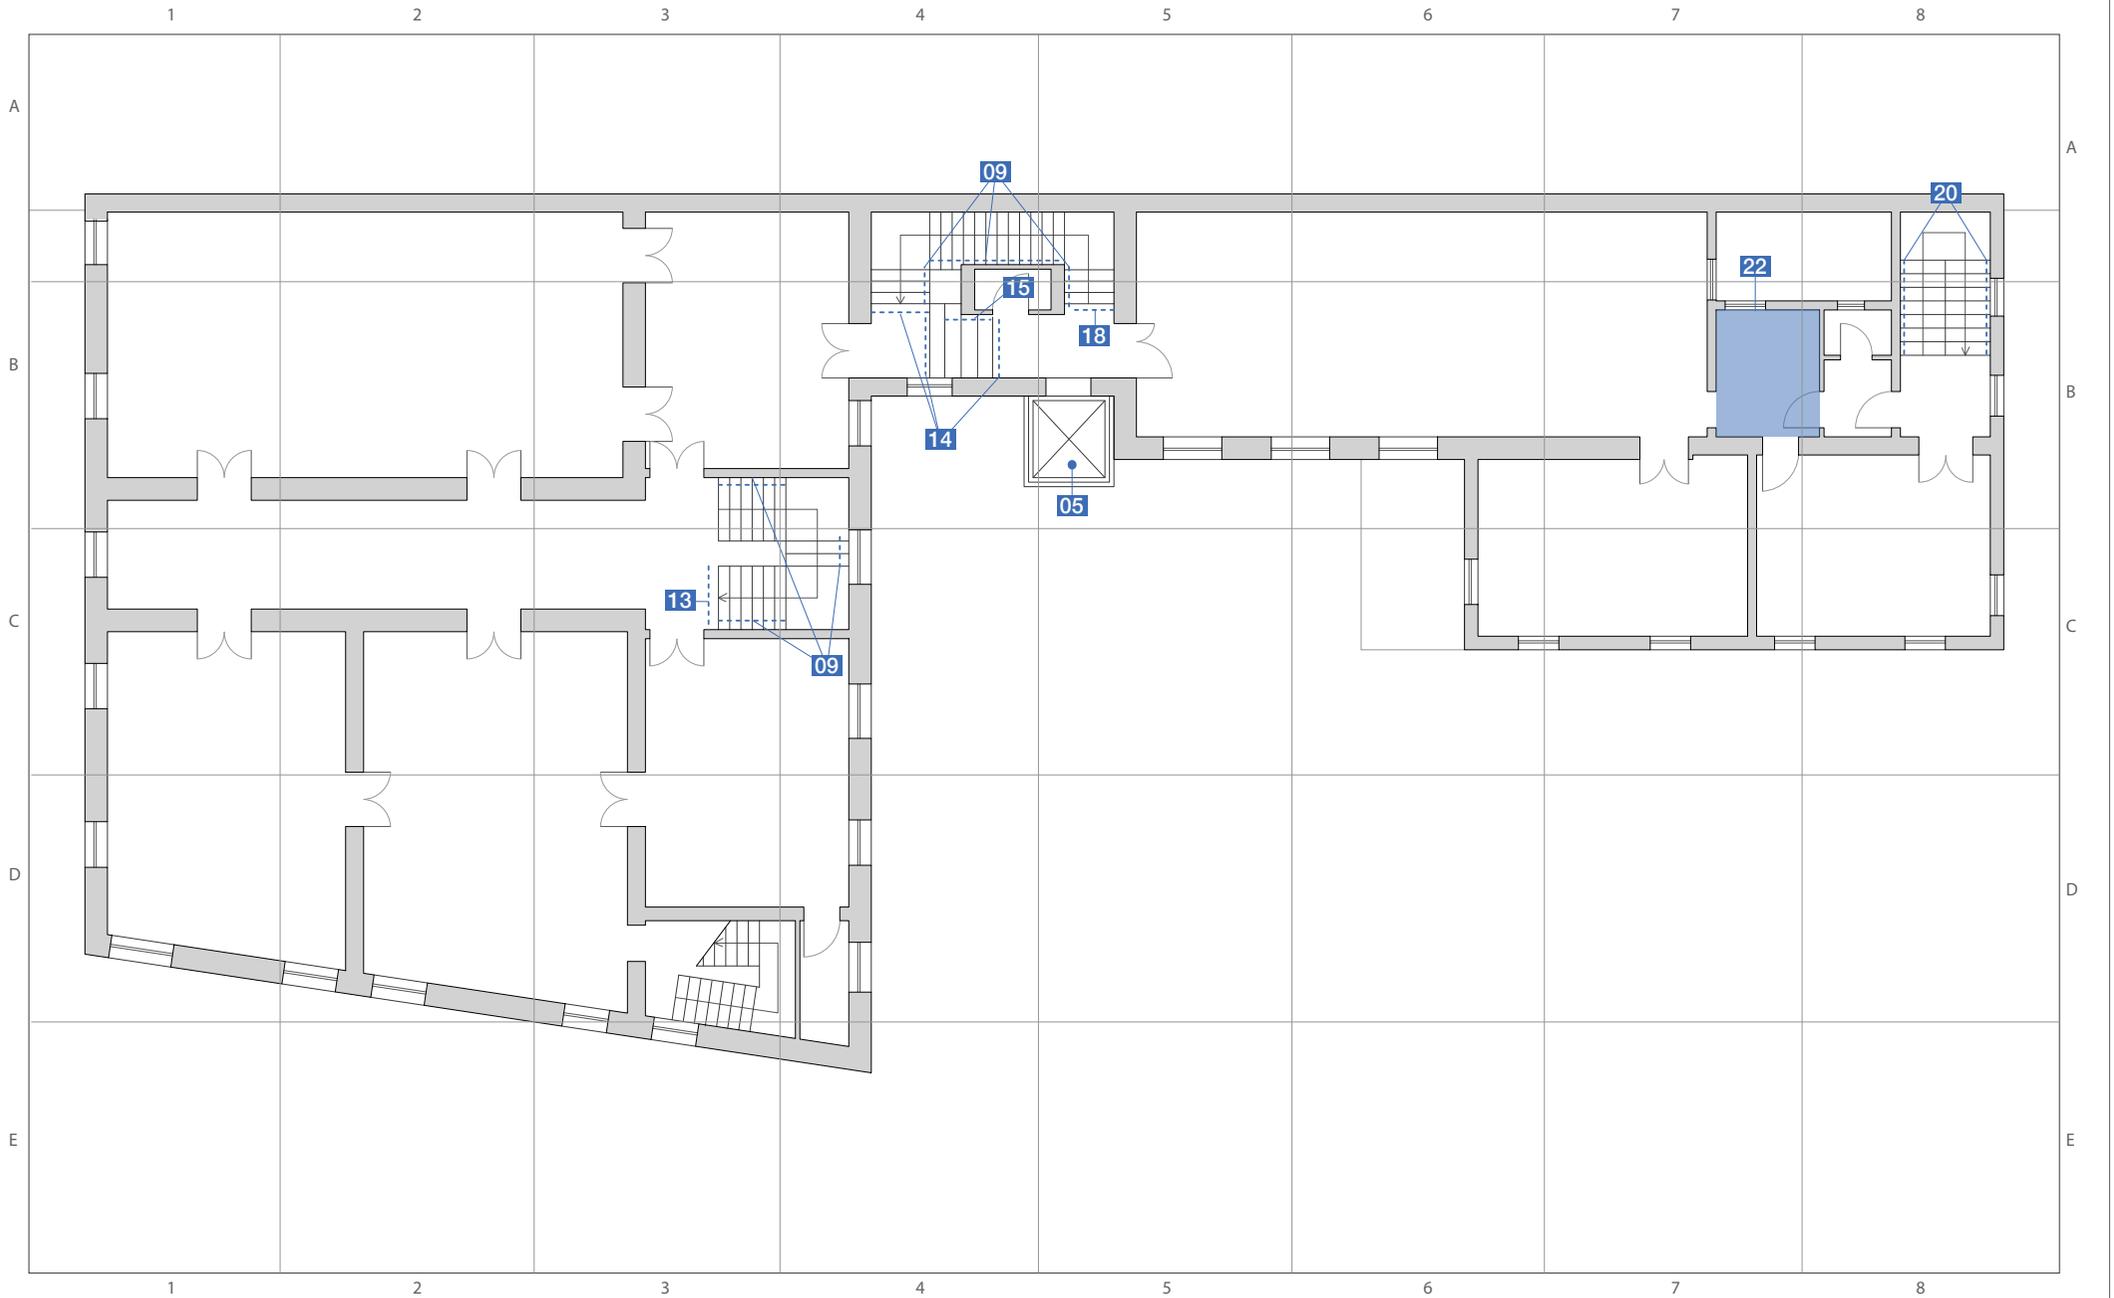
# 01 MUNICIPIO

piano primo

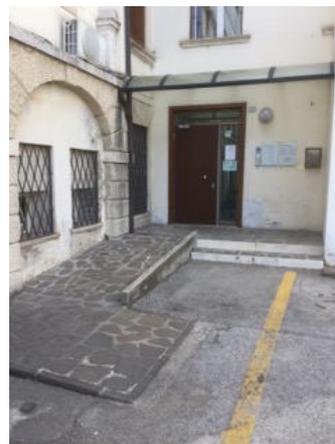
01

Corrimano: assenza/inadeguatezza

## Accesso esterno

Inserimento di corrimano: nel caso di un uso da parte di persone adulte il corrimano dovrà avere preferibilmente sezione con diametro di mm 40, nel caso di maggior uso da parte di bambini il diametro non dovrà superare i 30 mm. I corrimani utilizzati da parte degli adulti saranno posti ad un'altezza compresa tra 90 e 100 cm, quelli utilizzati da parte dei bambini andranno posti a un'altezza compresa tra cm 60 e cm 75. In caso di utenza mista si consiglia l'utilizzo di doppio corrimano posto alle due altezze. Il corrimano dovrà essere prolungato di cm 30 oltre il primo e l'ultimo gradino. La distanza tra il corrimano e la parete dovrà essere compresa tra i 4 e i 5 cm. Affinché le mensole di fissaggio al muro non costituiscano ostacolo sarà indispensabile posizionarle sulla parte inferiore del corrimano. Il materiale dovrà assicurare una presa sicura (anti-scivolo) ed essere gradevole al tatto. Il corrimano deve essere sempre presente su entrambi i lati della scala.

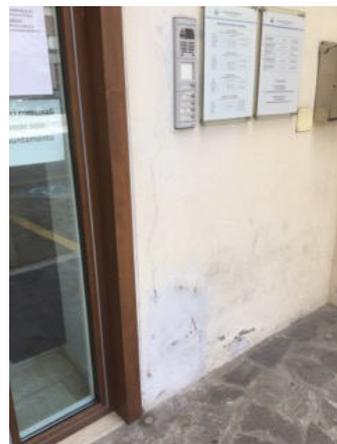
## 02

Campanello di chiamata/citofono in posizione inadeguata

## Ingresso

Riposizionamento del terminale ad un'altezza di cm. 120 dal piano di calpestio.

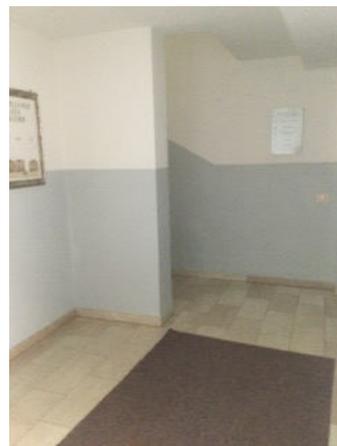
03

Segnaletica informativa verticale: **da sostituire**

**Atrio**

**Inserimento** di segnaletica informativa adatta ad una lettura per le persone ipovedenti e anziane previa rimozione dell'esistente. I cartelli di segnalazione saranno posti preferibilmente tutti alla medesima altezza, compresa tra cm 90 e 170 dal piano di calpestio, e saranno caratterizzati dalla stessa logica di utilizzo.

Nel caso in cui il cartello sporga a bandiera, ortogonalmente al flusso pedonale, dovrà essere posto all'esterno del percorso.

Tra i caratteri utilizzati (preferibilmente di dimensione non inferiore 14 pt. e in stampatello minuscolo) e lo sfondo dovrà esserci un buon contrasto cromatico ottenuto ponendo testi scuri su fondo chiaro (nero, verde, blu su bianco; nero, rosso su giallo). Mantenendo le caratteristiche sopra descritte, occorrerà fare una sintesi dei dati

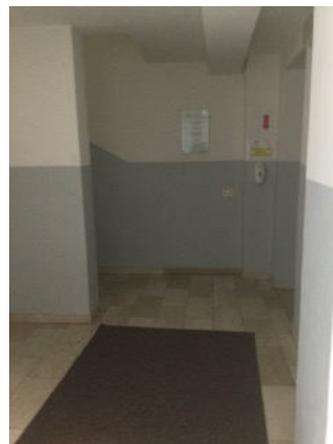
# 04

illuminazione: insufficiente

Incremento dell'illuminazione per consentire una migliore fruizione dell'ambiente. La fonte luminosa dovrà essere posizionata in modo da non creare fenomeni di abbagliamento o forti ombre e riflessi che possano indurre, soprattutto le persone ipovedenti, a commettere errori nei movimenti e nella percezione degli ostacoli. Per ambienti in cui si svolga un'attività "a scrivania" si consiglia un'illuminazione pari a 500 lux misurata al piano di lavoro; nelle mense serviranno 150 lux misurati al tavolo; per corridoi, scale, sale di attesa, ingressi basteranno 100/150 lux a pavimento; negli ambienti sportivi saranno necessari dai 300 ai 700 lux (sempre misurati a pavimento). In ambienti con docce, spogliatoi e servizi igienici occorreranno 150 lux misurati a pavimento.

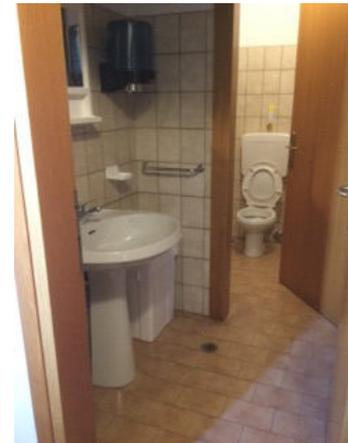
Foto del rilievo

Questo servizio igienico può essere reso accessibile in alternativa al precedente ma, vista la distanza tra i due è consigliabile che l'intervento sia eseguito su entrambi.

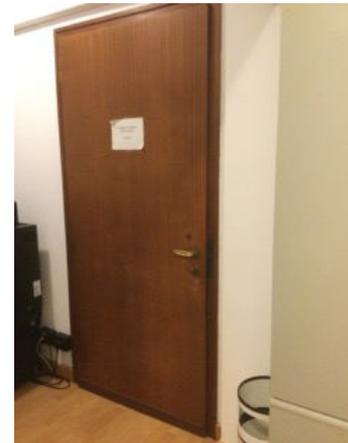
Foto del rilievo

**27**

serramento esterno inadeguato

## Scale

Riposizionamento di serramento esterno esistente. Compreso gli aggiustamenti necessari per adattare il serramento alla nuova posizione, quali profili metallici e spessori.

Porta antincendio che deve aprirsi verso l'esterno. Per le persone con disabilità motoria deve essere inserito uno spazio sicuro sia al piano primo che al piano secondo contestualmente ad una revisione del piano di evacuazione in caso di incendio o terremoto.

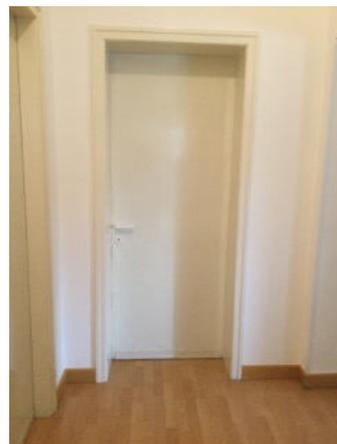
Foto del rilievo

**28**

Serramento interno inadeguato

## Servizi igienici riservati

Sostituzione del serramento esistente con un nuovo serramento scorrevole.

L'anta dovrà essere manovrabile applicando una forza inferiore a 3,5 Kg. La maniglia sarà verticale e posta ad un'altezza compresa tra cm 80 e 120 dal pavimento, collocata sul lato estremo in modo da consentire la massima apertura dell'anta scorrevole. La luce netta a battente aperto, non dovrà essere inferiore a cm 80 e il cassonetto di contenimento di cm. 90.

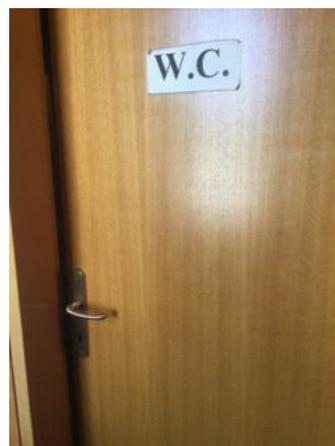
Foto del rilievo

**29**

Serramento interno inadeguato

## Servizi igienici riservati

Sostituzione del serramento esistente con un nuovo serramento scorrevole.

L'anta dovrà essere manovrabile applicando una forza inferiore a 3,5 Kg. La maniglia sarà verticale e posta ad un'altezza compresa tra cm 80 e 120 dal pavimento, collocata sul lato estremo in modo da consentire la massima apertura dell'anta scorrevole. La luce netta a battente aperto, non dovrà essere inferiore a cm 80 e il cassonetto di contenimento di cm. 90.

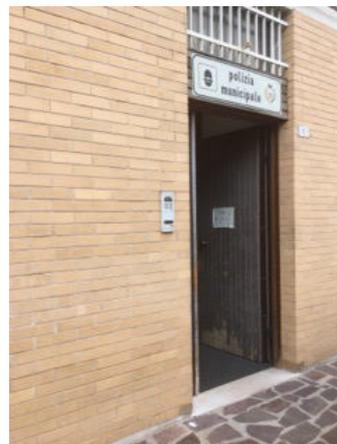
Foto del rilievo

**30**

Campanello di chiamata/citofono in posizione inadeguata

## Ingresso

Riposizionamento del terminale ad un'altezza di cm. 120 dal piano di calpestio.

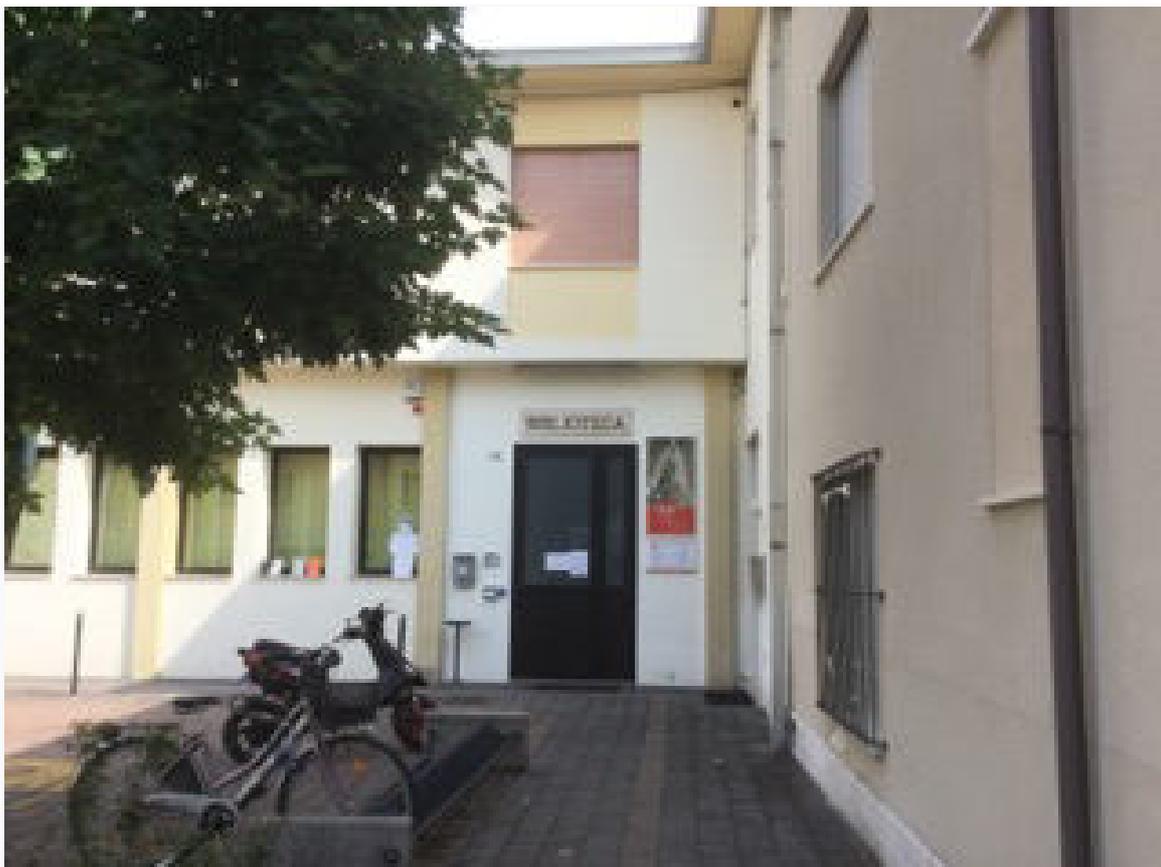
### Accessibile

Biblioteca accessibile che necessita solo di piccoli interventi. Completare l'accessibilità del servizio igienico per persone disabili che si consiglia di tenere aperto sempre e per tutti.

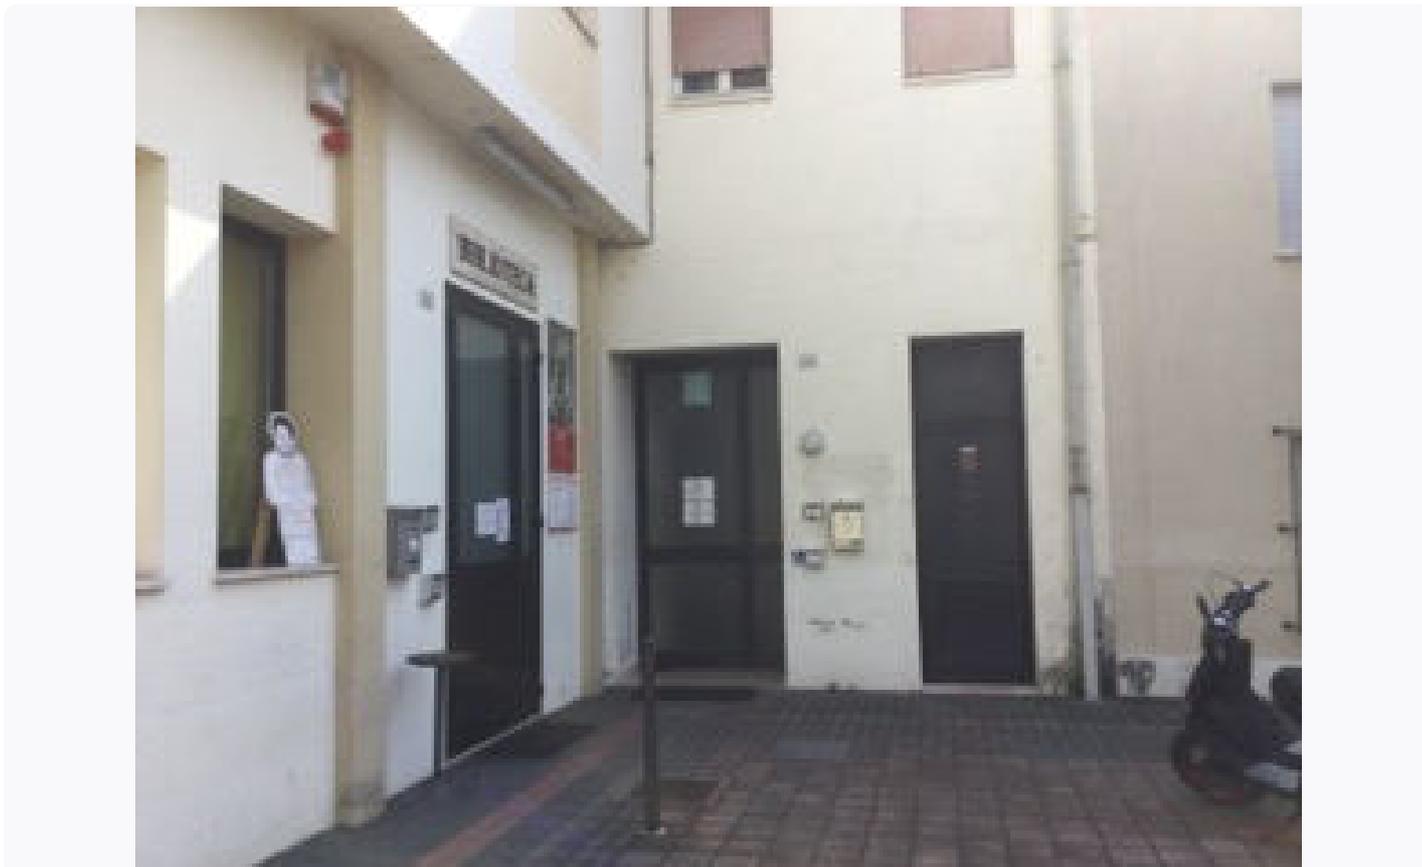
**03**

### **Accessibile**

Gli uffici dei Servizi sociali, siti sopra la biblioteca, sono resi accessibili da ascensore e necessitano solo di piccoli interventi per completare l'accessibilità al servizio igienico per persone con disabilità e per tutti, corrimani e segnalazione pedotattile nella scala. Si consiglia di abbassare anche il lettore di badge per favorire l'inserimento lavorativo di persone con disabilità.

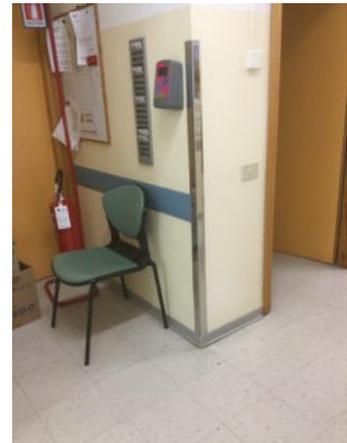
Foto del rilievo

Letto di badge in posizione inadeguata

### Corridoio

1° Piano

Riposizionamento il lettore i cui comandi superiori dovranno essere ad un'altezza compresa tra cm 110 e cm 130 dal piano di calpestio.

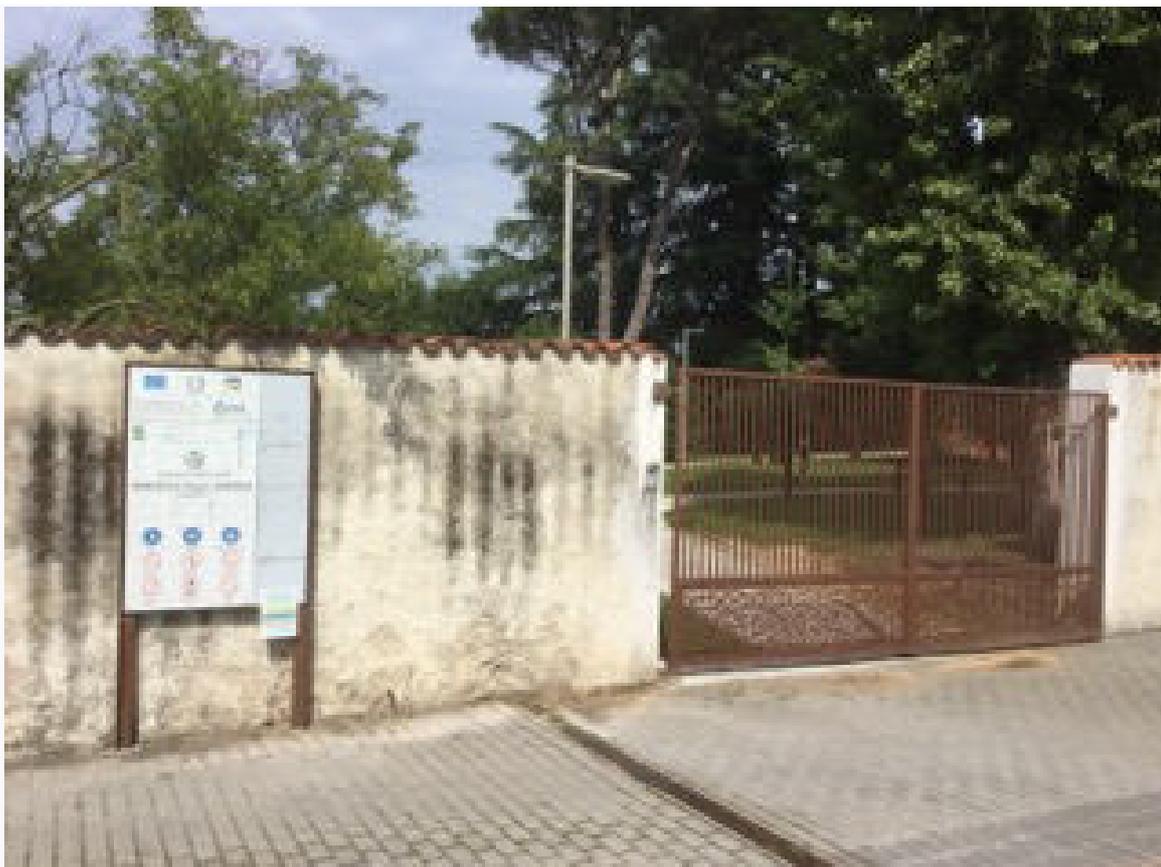
### Accessibile

Il Parco di Villa Laverda è stato reso accessibile e necessita solo di piccoli accorgimenti di messa in sicurezza e completamento. Anche nell'edificio di servizio sono necessari alcuni interventi.

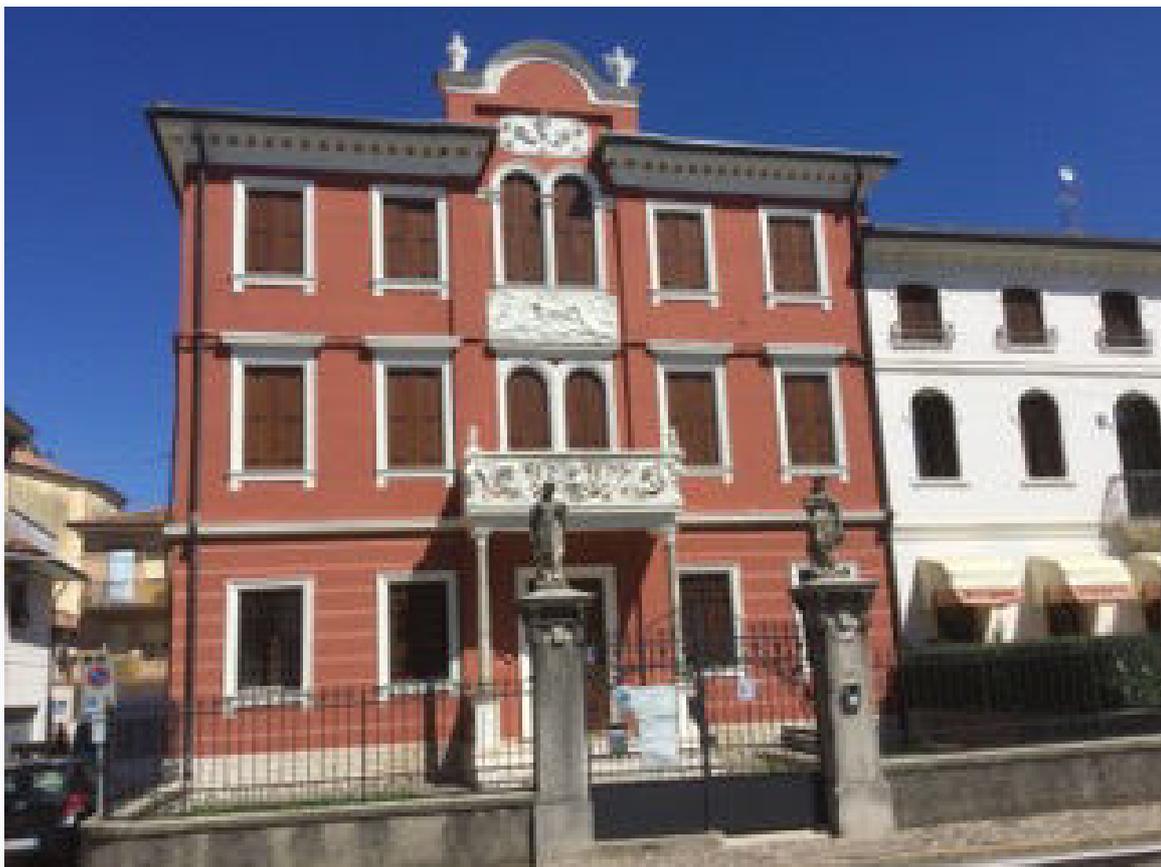
### **Mediamente accessibile**

L'edificio ULSS sito al piano rialzato, è collegato con ascensore accessibile da Piazzetta delle Poste. Gli interventi prevedono che l'area di fronte all'ingresso sia liberato dai parcheggi inappropriati. L'intervento ha lo scopo principale di migliorare l'informazione e di rendere fruibile la segreteria con il ribassamento del bancone.

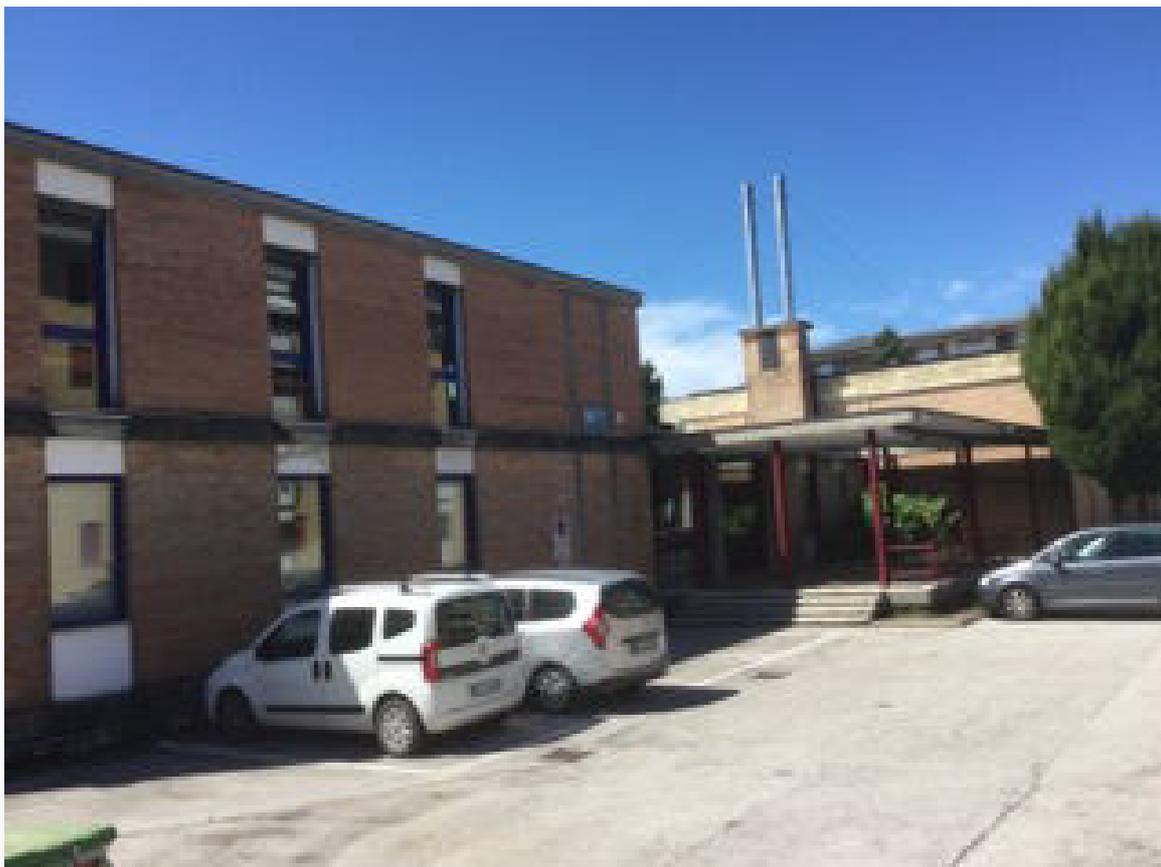
### Mediamente accessibile

La scuola primaria del capoluogo al piano rialzato è quasi del tutto accessibile, salvo la mancanza quasi totale di corrimani su rampe e scale, di porte con maniglione con apertura verso l'esterno nei bagni. Nella mensa c'è un piano di carico che è messo in sicurezza con un cancelletto e la pedana rialzata dell'aula magna viene resa accessibile da una rampa. Il piano primo è reso accessibile da servoscale solo sull'ala destra, quindi solo su questa è proposto lo spazio calmo secondo le norme antincendio. La sala sopra l'ingresso, non accessibile, non è stata rilevata. Nell'ala destra al piano terra, dove è ubicata la palestra sono previsti interventi sia di collegamento al piano inferiore con servoscala che una rampa di collegamento con l'esterno perché sia accessibile a tutti anche in orario extrascolastico.

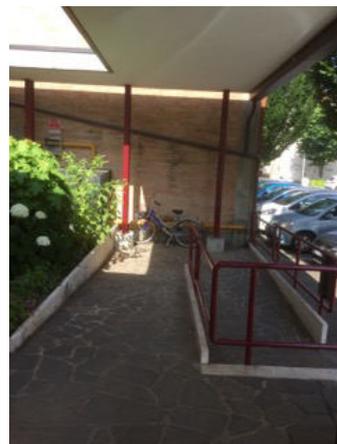
## 01

Corrimano: assenza/inadeguatezza

## Accesso esterno

Inserimento di corrimano: nel caso di un uso da parte di persone adulte il corrimano dovrà avere preferibilmente sezione con diametro di mm 40, nel caso di maggior uso da parte di bambini il diametro non dovrà superare i 30 mm. I corrimani utilizzati da parte degli adulti saranno posti ad un'altezza compresa tra 90 e 100 cm, quelli utilizzati da parte dei bambini andranno posti a un'altezza compresa tra cm 60 e cm 75. In caso di utenza mista si consiglia l'utilizzo di doppio corrimano posto alle due altezze. Il corrimano dovrà essere prolungato di cm 30 oltre il primo e l'ultimo gradino. La distanza tra il corrimano e la parete dovrà essere compresa tra i 4 e i 5 cm. Affinché le mensole di fissaggio al muro non costituiscano ostacolo sarà indispensabile posizionarle sulla parte inferiore del corrimano. Il materiale dovrà assicurare una presa sicura (anti-scivolo) ed essere gradevole al tatto. Il corrimano deve essere sempre presente su entrambi i lati della scala.

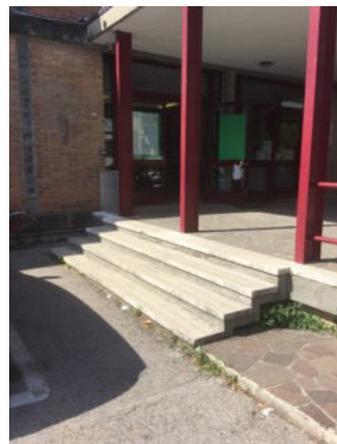
## 02

Corrimano: assenza/inadeguatezza

## Accesso esterno

Inserimento di corrimano: nel caso di un uso da parte di persone adulte il corrimano dovrà avere preferibilmente sezione con diametro di mm 40, nel caso di maggior uso da parte di bambini il diametro non dovrà superare i 30 mm. I corrimani utilizzati da parte degli adulti saranno posti ad un'altezza compresa tra 90 e 100 cm, quelli utilizzati da parte dei bambini andranno posti a un'altezza compresa tra cm 60 e cm 75. In caso di utenza mista si consiglia l'utilizzo di doppio corrimano posto alle due altezze. Il corrimano dovrà essere prolungato di cm 30 oltre il primo e l'ultimo gradino. La distanza tra il corrimano e la parete dovrà essere compresa tra i 4 e i 5 cm. Affinché le mensole di fissaggio al muro non costituiscano ostacolo sarà indispensabile posizionarle sulla parte inferiore del corrimano. Il materiale dovrà assicurare una presa sicura (anti-scivolo) ed essere gradevole al tatto. Il corrimano deve essere sempre presente su entrambi i lati della scala.

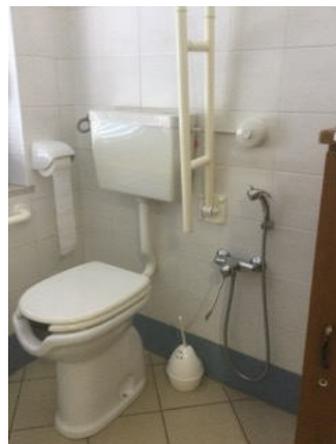
**03**

Pulsante sciacquone in posizione inadeguata

## Servizi igienici riservati

Riposizionamento del pulsante di scarico a fianco della tazza wc ad altezza di cm 60-70 dal pavimento.

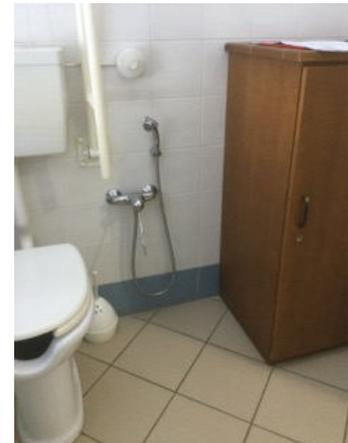
## 04

Arredi mal posizionati

## Servizi igienici riservati

Spostare l'armadio: lo spazio di cm 60 non è sufficiente per effettuare l'avvicinamento alla tazza wc

Adeguamento dell'arredo esistente riposizionando i mobili in modo da non costituire ostacolo o intralcio al passaggio delle persone. In particolare modo, l'intralcio è provocato da un mobile dalla forma spigolosa, collocato su un percorso molto frequentato dalle persone.

Lo spazio minimo richiesto è proporzionale all'intensità del traffico pedonale e comunque non deve essere inferiore a cm. 150 di larghezza utile.

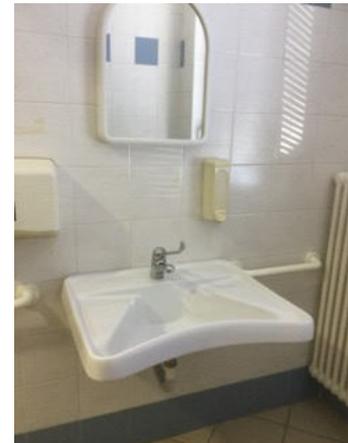
**05**

Specchio in posizione inadeguata

## Servizi igienici riservati

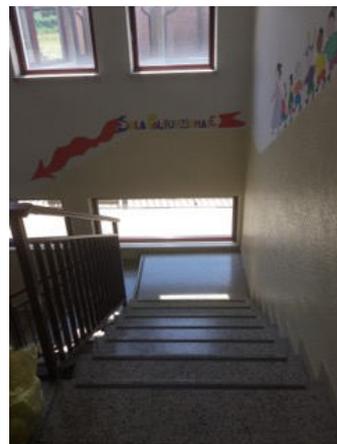
Foto del rilievo

Corrimano: assenza/inadeguatezza

## Scale

Inserimento di corrimano: nel caso di un uso da parte di persone adulte il corrimano dovrà avere preferibilmente sezione con diametro di mm 40, nel caso di maggior uso da parte di bambini il diametro non dovrà superare i 30 mm. I corrimani utilizzati da parte degli adulti saranno posti ad un'altezza compresa tra 90 e 100 cm, quelli utilizzati da parte dei bambini andranno posti a un'altezza compresa tra cm 60 e cm 75. In caso di utenza mista si consiglia l'utilizzo di doppio corrimano posto alle due altezze. Il corrimano dovrà essere prolungato di cm 30 oltre il primo e l'ultimo gradino. La distanza tra il corrimano e la parete dovrà essere compresa tra i 4 e i 5 cm. Affinché le mensole di fissaggio al muro non costituiscano ostacolo sarà indispensabile posizionarle sulla parte inferiore del corrimano. Il materiale dovrà assicurare una presa sicura (anti-scivolo) ed essere gradevole al tatto. Il corrimano deve essere sempre presente su entrambi i lati della scala.

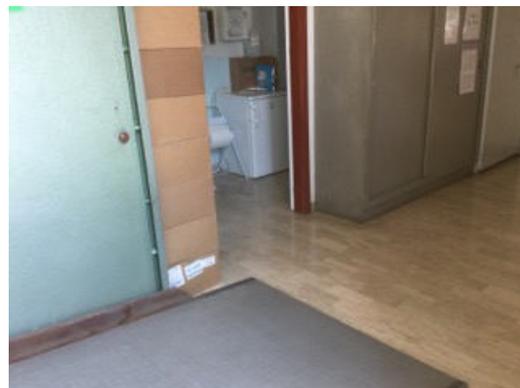
Foto del rilievo

serramento esterno inadeguato

## Corridoio

Spostare porta per lasciare spazio alla rampa ora troppo pendente

Riposizionamento di serramento esterno esistente. Compreso gli aggiustamenti necessari per adattare il serramento alla nuova posizione, quali profili metallici e spessori.

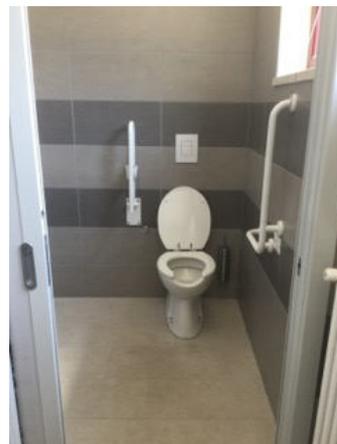
Foto del rilievo

Pulsante sciacquone: assenza

## Servizi igienici riservati

Inserimento di pulsante di scarico a fianco della tazza wc ad altezza di cm 60-70 dal pavimento. Il pulsante si azionerà con una lieve pressione ed avrà dimensioni e colorazione adeguate a consentirne un facile utilizzo.

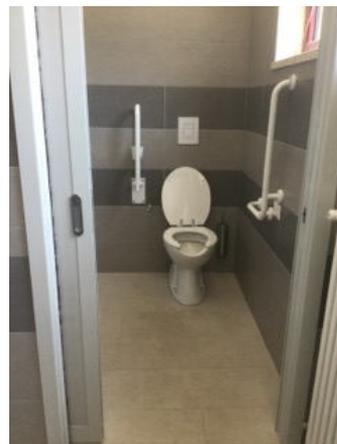
Foto del rilievo

Assenza di maniglione verticale sulla porta scorrevole.

## Servizi igienici riservati

Inserimento di maniglione verticale posto ad un'altezza compresa tra cm 80 e 120 dal pavimento. L'oggetto faciliterà la chiusura/apertura della porta per chi, con problemi di prensilità, deve azionare la porta scorrevole. Il maniglione deve essere collocato sul lato estremo in modo da consentire la massima apertura dell'anta scorrevole. La luce netta non dovrà essere inferiore a cm 75.

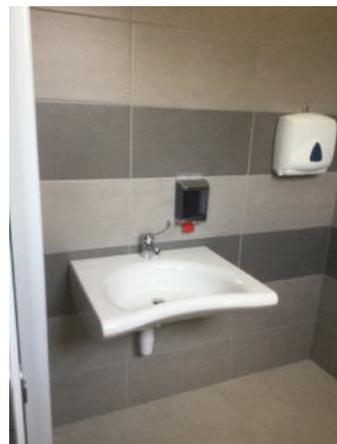
Foto del rilievo

Specchio: assenza

## Servizi igienici riservati

Inserimento di specchio, da fissare alla parete ad un'altezza non superiore a cm 90 dal pavimento.

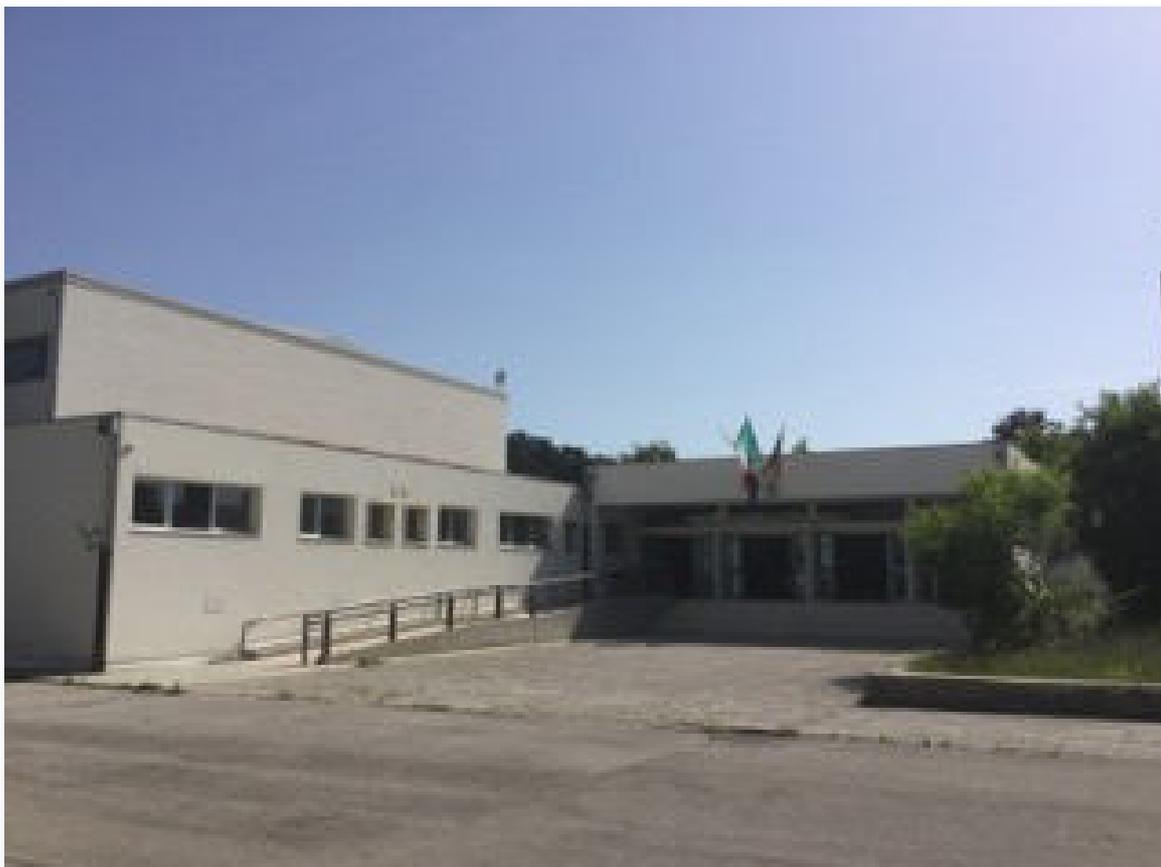
**Mediamente accessibile**

La scuola secondaria è accessibile al piano rialzato, ha un ascensore di collegamento al piano primo sul lato est e viene reso accessibile con ascensore anche al piano primo sul lato ovest. Una segnaletica tattiloplantare rende maggiormente comprensibile a tutti, i principali percorsi di collegamento e l'inizio/ fine di ogni rampa di scale. Quasi tutti i servizi igienici riservati sono senza pulsante dello sciacquone in alcuni viene aggiunta anche adeguata dotazione di maniglioni.

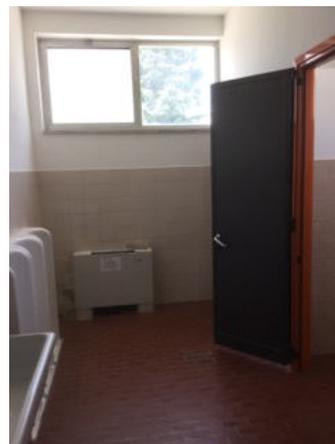
09

Servizio igienico riservato inadeguato/inesistente

Realizzazione di un servizio igienico a norma del D.M. 236/89 previa demolizione dell'esistente.

Togliere orinatoi.

Il locale igienico dovrà essere attrezzato con: tazza wc e accessori annessi, lavabo, specchio, corrimani, maniglioni, ecc. Lo spazio libero necessario all'accostamento e al trasferimento laterale dalla sedia a ruote alla tazza wc dovrà essere di minimo 100 cm misurati dall'asse del sanitario. Si dovrà garantire: da un lato lo spazio adeguato per l'avvicinamento e la rotazione di una sedia a ruote, dall'altro una distanza tale da consentire a chi usa il wc un agevole appiglio ai corrimani posti sulla parete laterale (l'asse della tazza dovrà distare 40 cm dalla parete laterale o dal corrimano o maniglione di appoggio). La distanza fra il bordo anteriore della tazza e la parete posteriore dovrà essere di 75-80 cm. I maniglioni a lato della tazza saranno posizionati ad un'altezza di cm 80 dal piano di calpestio.

L'altezza del piano superiore della tazza, preferibilmente sospesa, dovrà essere di 45 cm dal pavimento (ciambella esclusa), eventualmente adattabile a diverse altezze per mezzo di appositi rialzi. Il wc sarà corredato di tutti gli accessori necessari posti in modo da renderne l'uso agevole ed immediato anche rimanendo seduti sulla tazza. Il pulsante di scarico sarà a fianco della tazza ad altezza di cm 60-70 dal pavimento, si azionerà con una lieve pressione ed avrà dimensioni e colorazione adeguate a consentirne un facile utilizzo. Nelle vicinanze, e comunque alla stessa altezza sarà posto il porta carta igienica. Il miscelatore termostatico completo

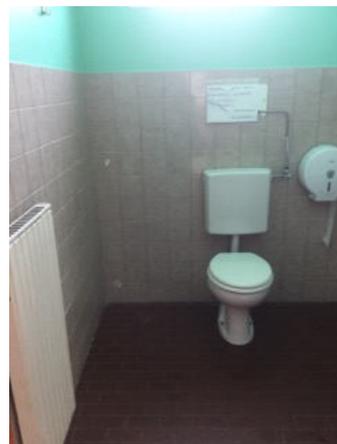
## 10

Pulsante sciacquone: assenza

Piano terra servizio riservato per docenti

Inserimento di pulsante di scarico a fianco della tazza wc ad altezza di cm 60-70 dal pavimento. Il pulsante si azionerà con una lieve pressione ed avrà dimensioni e colorazione adeguate a consentirne un facile utilizzo.

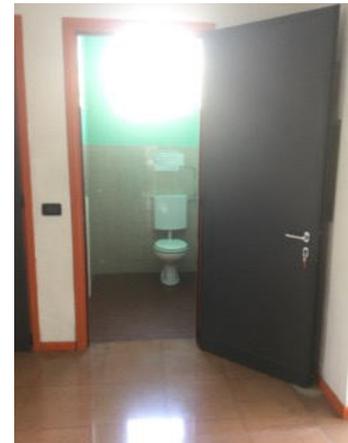
## 11

Assenza di maniglione orizzontale sulla porta

Inserimento di maniglione orizzontale ad un'altezza compresa tra cm 85 e 95 dal pavimento, sul lato interno della porta. L'oggetto faciliterà la chiusura della porta dietro di sé per chi, in carrozzina, ha poco spazio di manovra. Normalmente la lunghezza del maniglione non dovrà essere inferiore a cm.60.

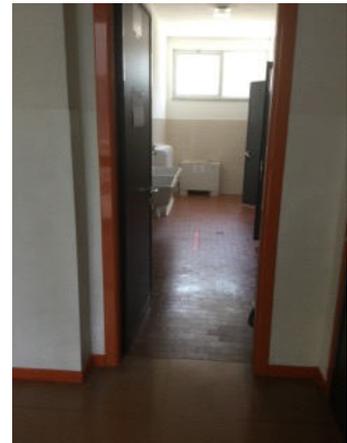
**12**

Assenza di maniglione orizzontale sulla porta

Inserimento di maniglione orizzontale ad un'altezza compresa tra cm 85 e 95 dal pavimento, sul lato interno della porta. L'oggetto faciliterà la chiusura della porta dietro di sé per chi, in carrozzina, ha poco spazio di manovra. Normalmente la lunghezza del maniglione non dovrà essere inferiore a cm.60.

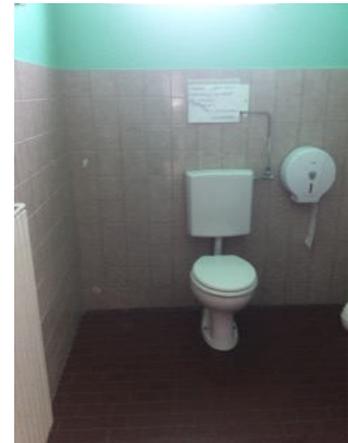
## 13

Maniglione: assenza

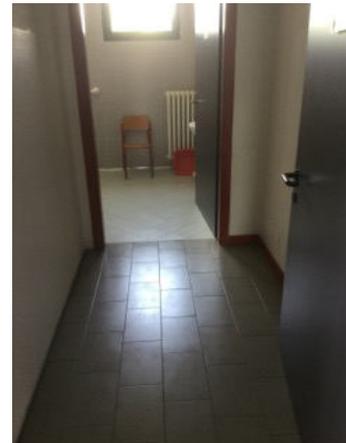
**36**

Assenza di maniglione orizzontale sulla porta

## Servizi igienici riservati

Inserimento di maniglione orizzontale ad un'altezza compresa tra cm 85 e 95 dal pavimento, sul lato interno della porta. L'oggetto faciliterà la chiusura della porta dietro di sé per chi, in carrozzina, ha poco spazio di manovra. Normalmente la lunghezza del maniglione non dovrà essere inferiore a cm.60.

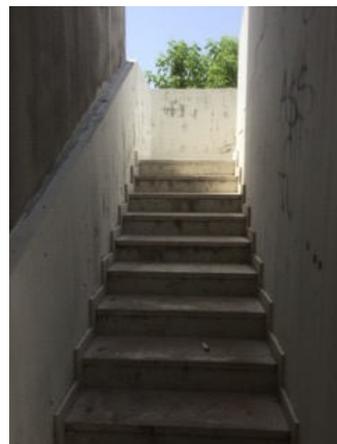
## 37

Corrimano: assenza/inadeguatezza

Inserimento di corrimano: nel caso di un uso da parte di persone adulte il corrimano dovrà avere preferibilmente sezione con diametro di mm 40, nel caso di maggior uso da parte di bambini il diametro non dovrà superare i 30 mm. I corrimani utilizzati da parte degli adulti saranno posti ad un'altezza compresa tra 90 e 100 cm, quelli utilizzati da parte dei bambini andranno posti a un'altezza compresa tra cm 60 e cm 75. In caso di utenza mista si consiglia l'utilizzo di doppio corrimano posto alle due altezze. Il corrimano dovrà essere prolungato di cm 30 oltre il primo e l'ultimo gradino. La distanza tra il corrimano e la parete dovrà essere compresa tra i 4 e i 5 cm. Affinché le mensole di fissaggio al muro non costituiscano ostacolo sarà indispensabile posizionarle sulla parte inferiore del corrimano. Il materiale dovrà assicurare una presa sicura (anti-scivolo) ed essere gradevole al tatto. Il corrimano deve essere sempre presente su entrambi i lati della scala.

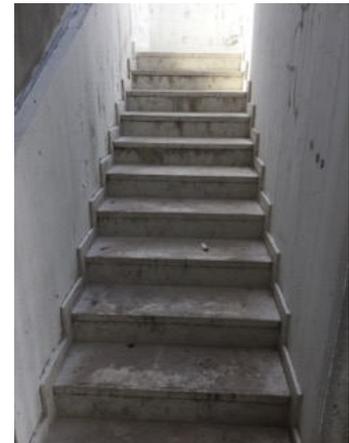
## 38

Banda segnalazione pericolo: assenza

Applicazione di nastro adesivo plastico colorato o intervento mediante verniciatura atta a segnalare un ostacolo, fornire un'opportuna segnalazione visiva di un dislivello nel pavimento, creare contrasto cromatico tra alzata e pedata sui gradini di una scala. L'angolo, oggetto dell'intervento, avrà le seguenti dimensioni: sulla pedata una profondità di cm. 5 per la larghezza della scala, sull'alzata cm. 5 per tutta la larghezza della scala.

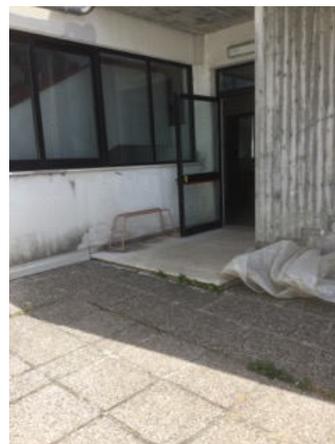
## 39

Dislivello causato da gradino di 2/30 cm

## Accesso esterno

Raccordo del percorso attraverso la creazione, con asporto di materiale, di una rampa di lunghezza sufficiente ad ottenere una pendenza non superiore al 5% e di larghezza pari alla larghezza del marciapiede. Qualora la rampa sia proposta sulla direttrice del marciapiede la cui larghezza dello stesso risulti superiore a cm.200, questa sarà comunque di larghezza non inferiore a cm.120.
