Comune di  
BREGANZE (VI)

# PIANO DI ELIMINAZIONE DELLE BARRIERE ARCHITETTONICHE

**MUNICIPIO**

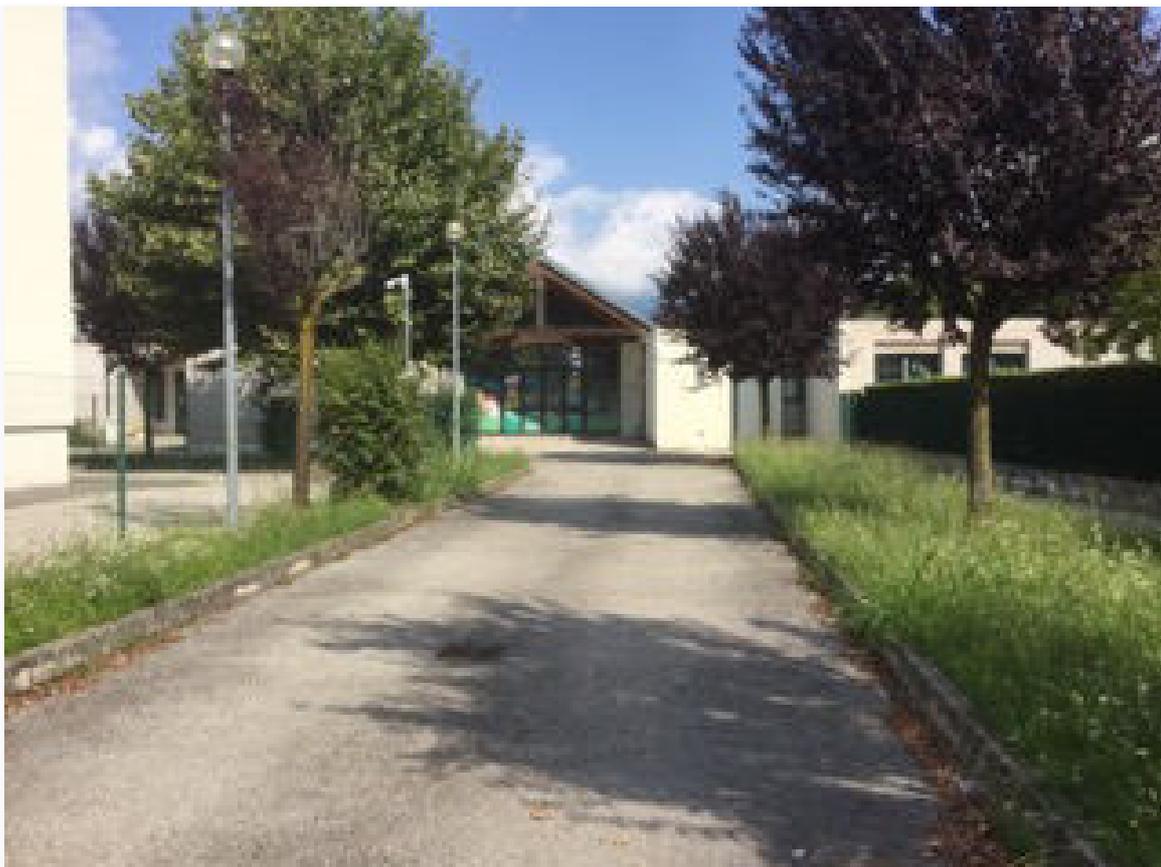
### Mediamente accessibile

Edificio quasi completamente accessibile, viene dotato di servizi igienici accessibili anche per adulti e delle rampe di uscita dalle aule verso al giardino che viene dotato di un gioco accessibile su adeguata pavimentazione antitrauma.

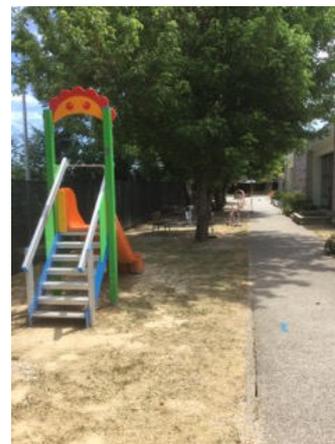
Foto del rilievo

## 08

Giochi per parchi: assenza di attrezzature fruibili (castelli)

## Cortile

I parchi gioco all'aperto offrono delle possibilità di movimento che raramente sono offerti dagli spazi chiusi; si possono, per esempio, sperimentare movimenti di accelerazione e rallentamento (salite e discese), stimoli sensoriali vari: l'aria, il vento, l'umidità, le ombre e la luce, il sole, il calore e il freddo. Compito del progettista è di conciliare i criteri e gli attrezzi di gioco scelti per il parco con le condizioni proprie del terreno (colline, dirupi, pendenze, pianure, sentieri) e la vegetazione esistente (prati, aiuole, siepi, arbusti, alberi). Le zone gioco devono, per quanto possibile, essere collegate tra loro in modo da accostare proposte di gioco con livelli di difficoltà diversi tra loro. Zone di movimento si alternano a zone di riposo: in questo modo si aumenta la sicurezza dei bambini che giocano e si dà loro la possibilità di distinguere meglio le diverse zone di attività.

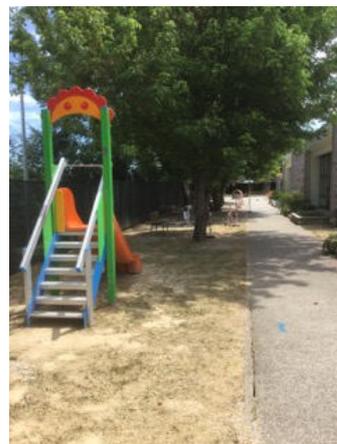
Foto del rilievo

## 09

Inserimento di pavimentazione antitrauma

### Cortile

Inserimento di piastrelle antitrauma di 50x50 spessore indicativo di 4,5 cm. con spinotti (idonee per giochi con altezza di caduta 1,5 mt ).

Si tratta di un'efficace strumento per la prevenzione degli incidenti, riducendo in modo importante l'impatto con il suolo, annullando totalmente il rischio di scivolamento.

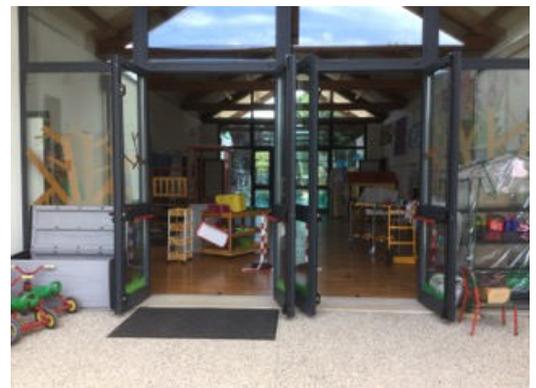
Foto del rilievo

**10**

Presenza di zerbino o altro oggetto removibile che costituisce ostacolo.

## Ingresso

Sostituzione dello zerbino con altro di tipo incassato o di spessore e forma tali da renderlo accessibile a tutti.

Aggiungere lo zerbino anche sul lato destro.

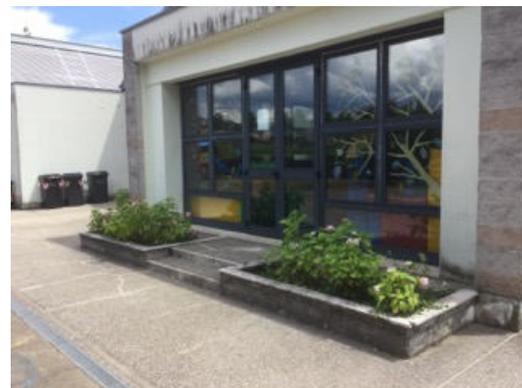
Foto del rilievo

## 11

Assenza di rampa di collegamento fra quote diverse.

## Accesso esterno

Gradini cm 26.

Nuova realizzazione di rampa per il superamento del dislivello. La rampa dovrà avere una pendenza longitudinale tale da consentirne l'agevole superamento da parte di tutti (preferibilmente inferiore al 5%), e pendenza trasversale non superiore all'1%. La pavimentazione dovrà essere antisdrucciolevole, uniforme e compatta. La rampa dovrà avere larghezza non inferiore a cm 150. E' consentita una larghezza di cm. 90 solo se per brevi tratti.

La rampa deve essere dotata di cordoli battiruota laterali di altezza non inferiore a cm 10. Per lunghezze superiori a 10 m sarà necessario interrompere la rampa con un piano orizzontale intermedio di dimensioni non inferiori a cm 150x150.

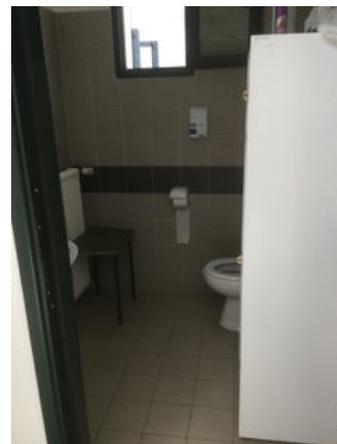
Foto del rilievo

12

Servizio igienico riservato inadeguato/inesistente

## Servizi igienici riservati

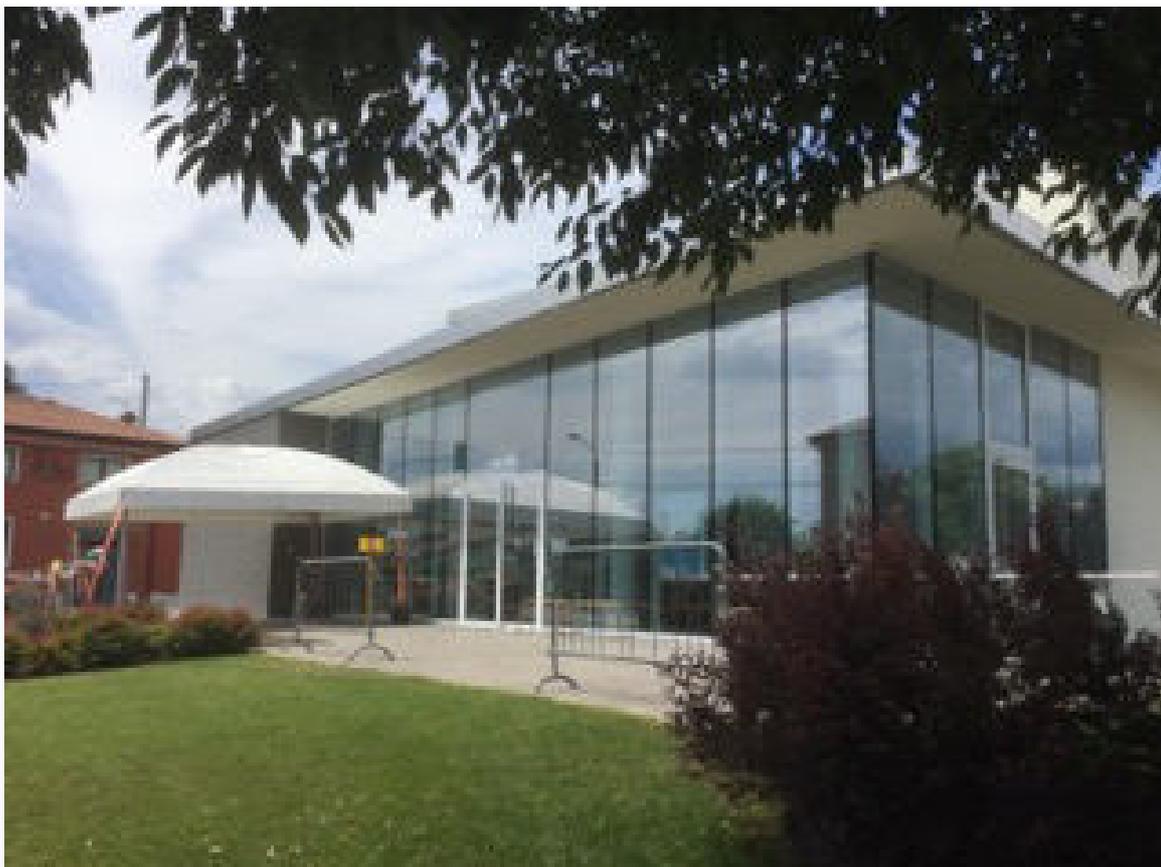
**Accessibile**

La sala può essere definita accessibile ma la rampa con pendenza massima (8%) di fronte al palco non sembra adeguata all'uso. Nei bagni manca il pulsante per lo sciacquone in posizione adeguata. Le vetrate trasparenti possono essere fonte di pericolo se non adeguatamente segnalate.

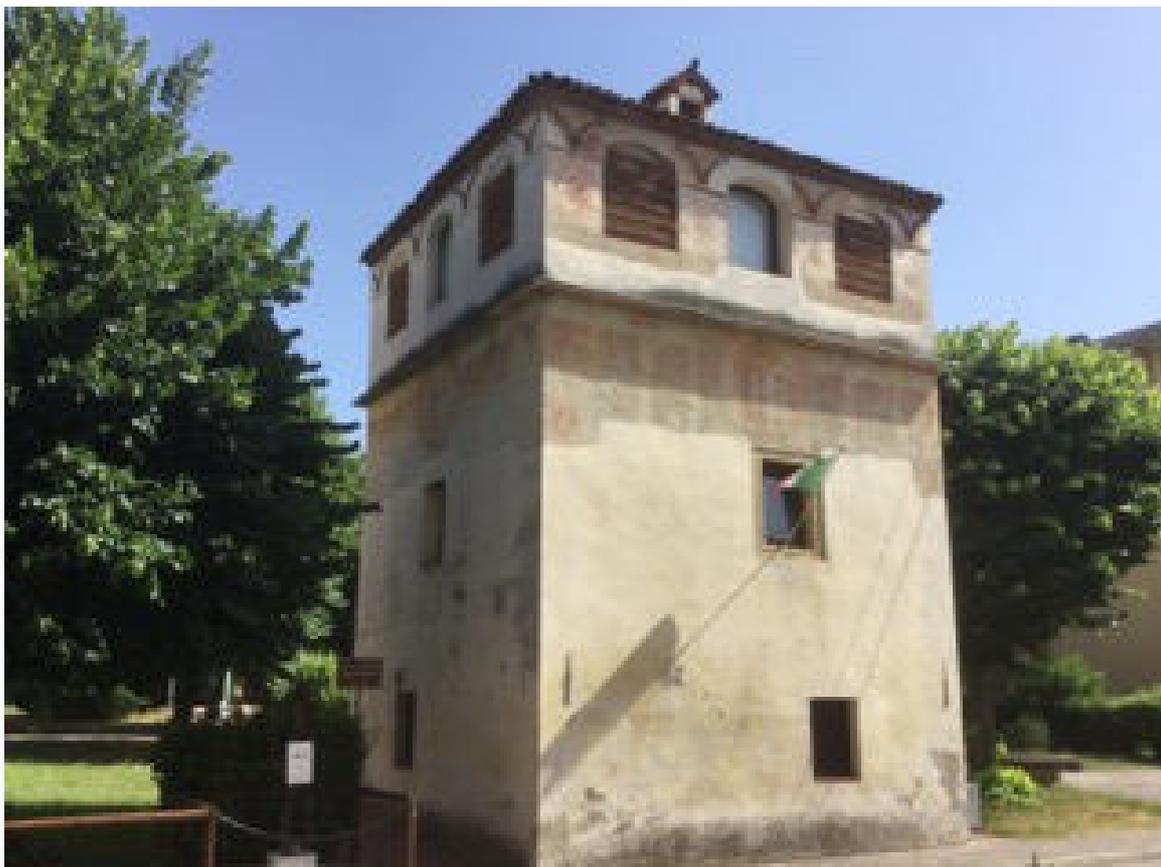
**Non accessibile**

La Colombara, edificio storico utilizzato dalle associazioni, che si propone di rendere accessibile costruendo un vano esterno verso il giardino che al centro contenga un elevatore di collegamento tra i piani ed al piano terra un servizio igienico accessibile collegato all'elevatore con un corridoio. Per questo intervento serve consultare la Soprintendenza Archeologia, Belle Arti e Paesaggio essendo un edificio vincolato.

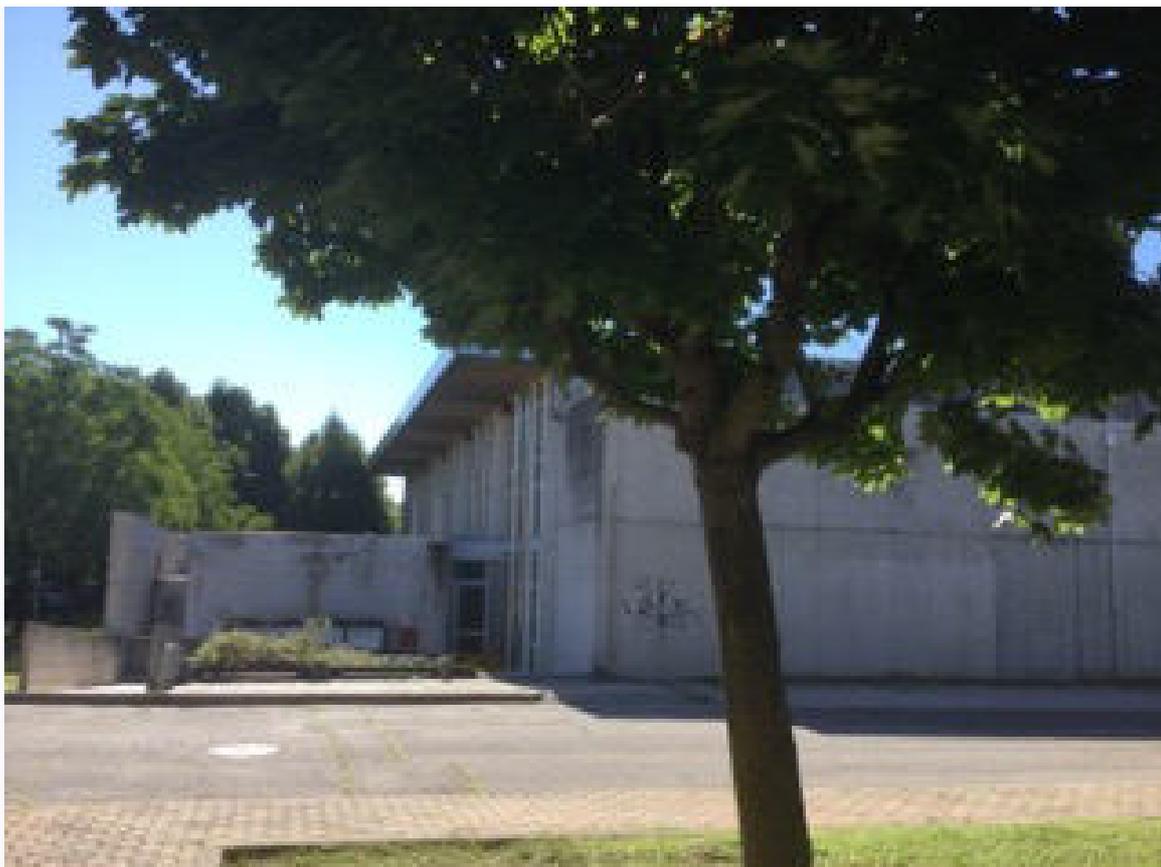
**Mediamente accessibile**

L'edificio è reso accessibile dall'esterno adeguando le rampe sia nella pavimentazione che aggiungendo il corrimano. I servizi igienici e gli spogliatoi sono resi accessibili con piccoli interventi. Viene aggiunta una protezione di gomma nei pilastri attorno alla palestra per una maggiore sicurezza anche nel gioco di persone con disabilità.

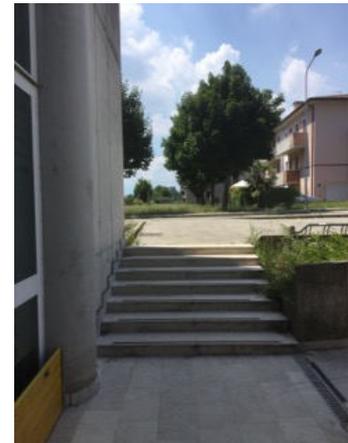
## 01

Corrimano: assenza/inadeguatezza

## Accesso esterno

Inserimento di corrimano: nel caso di un uso da parte di persone adulte il corrimano dovrà avere preferibilmente sezione con diametro di mm 40, nel caso di maggior uso da parte di bambini il diametro non dovrà superare i 30 mm. I corrimani utilizzati da parte degli adulti saranno posti ad un'altezza compresa tra 90 e 100 cm, quelli utilizzati da parte dei bambini andranno posti a un'altezza compresa tra cm 60 e cm 75. In caso di utenza mista si consiglia l'utilizzo di doppio corrimano posto alle due altezze. Il corrimano dovrà essere prolungato di cm 30 oltre il primo e l'ultimo gradino. La distanza tra il corrimano e la parete dovrà essere compresa tra i 4 e i 5 cm. Affinché le mensole di fissaggio al muro non costituiscano ostacolo sarà indispensabile posizionarle sulla parte inferiore del corrimano. Il materiale dovrà assicurare una presa sicura (anti-scivolo) ed essere gradevole al tatto. Il corrimano deve essere sempre presente su entrambi i lati della scala.

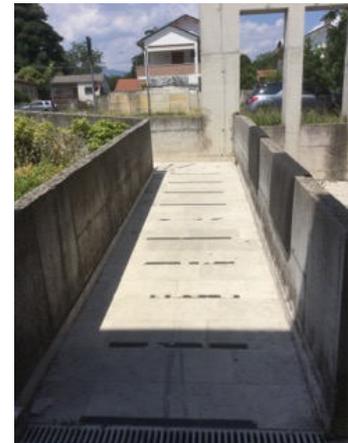
**02**

sdruciolevolezza della pavimentazione

## Accesso esterno

Trattamento della pavimentazione con applicazione di reagente chimico (metodo tipo SAFE-Tyle) o similare, al fine di ridurre la sdruciolevolezza.

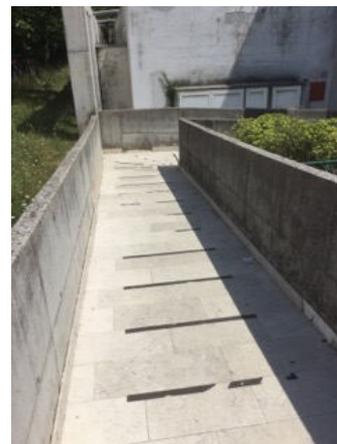
## 03

Corrimano: assenza/inadeguatezza

## Accesso esterno

Inserimento di corrimano: nel caso di un uso da parte di persone adulte il corrimano dovrà avere preferibilmente sezione con diametro di mm 40, nel caso di maggior uso da parte di bambini il diametro non dovrà superare i 30 mm. I corrimani utilizzati da parte degli adulti saranno posti ad un'altezza compresa tra 90 e 100 cm, quelli utilizzati da parte dei bambini andranno posti a un'altezza compresa tra cm 60 e cm 75. In caso di utenza mista si consiglia l'utilizzo di doppio corrimano posto alle due altezze. Il corrimano dovrà essere prolungato di cm 30 oltre il primo e l'ultimo gradino. La distanza tra il corrimano e la parete dovrà essere compresa tra i 4 e i 5 cm. Affinché le mensole di fissaggio al muro non costituiscano ostacolo sarà indispensabile posizionarle sulla parte inferiore del corrimano. Il materiale dovrà assicurare una presa sicura (anti-scivolo) ed essere gradevole al tatto. Il corrimano deve essere sempre presente su entrambi i lati della scala.

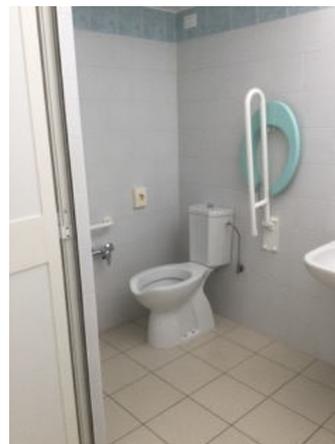
# 04

Pulsante sciacquone: assenza

### Servizi igienici riservati

Inserimento di pulsante di scarico a fianco della tazza wc ad altezza di cm 60-70 dal pavimento. Il pulsante si azionerà con una lieve pressione ed avrà dimensioni e colorazione adeguate a consentirne un facile utilizzo.

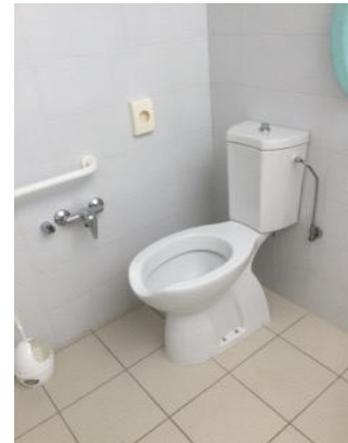
## 05

Sanitario di forma non idonea

## Servizi igienici riservati

Sostituire il sanitario con un modello in cui non sia presente lo sgolo anteriore.

In tal caso si dovrà procedere con la scelta di un sanitario standard dotato di copri-water apposito con apertura frontale. Oppure orientarsi su un prodotto già previsto di ugelli regolabili, posti all'interno del vaso o, utilizzare un copri-water dotato di ugelli per l'erogazione dell'acqua regolabili e dotato di comando miscelatore.

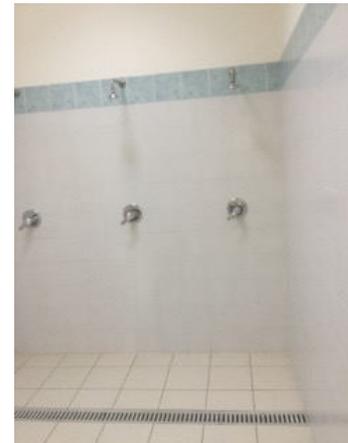
**06**

Sedile ribaltabile: assenza

## Spogliatoio

Inserimento di sedile ribaltabile per doccia, completo di braccioli ribaltabili e piedi per appoggio a pavimento. Fissato a parete con apposite guide, la seduta avrà dimensioni non inferiori a 40x40 cm e sarà posta a un'altezza compresa tra 45 e 50 cm dal pavimento.

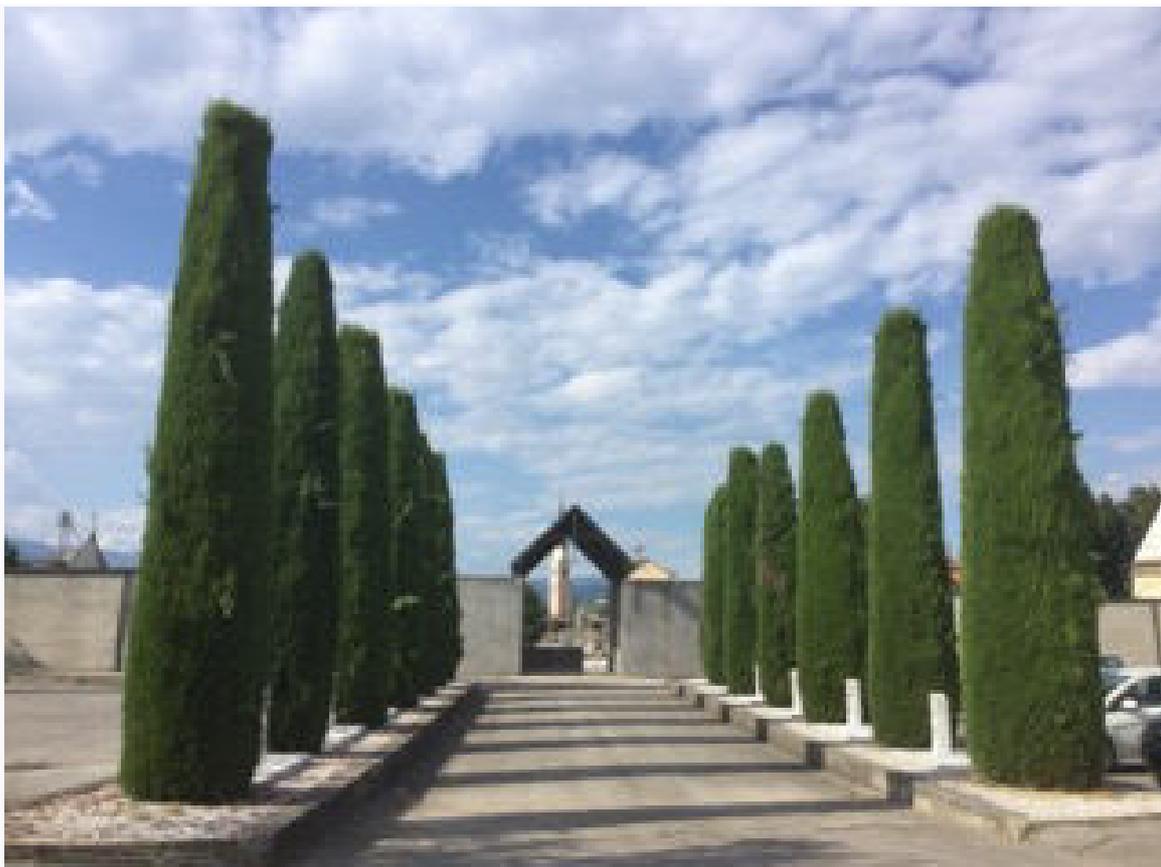
### Mediamente accessibile

Una buona parte del cimitero è dotato di pavimentazione accessibile, salvo piccoli punti in cui ci sono normali dissesti dovuti all'usura del tempo. All'interno viene dotato di servizio igienico e lavabi accessibili, nei parcheggi vengo inseriti parcheggi riservati, necessari in caso di particolare affollamento.

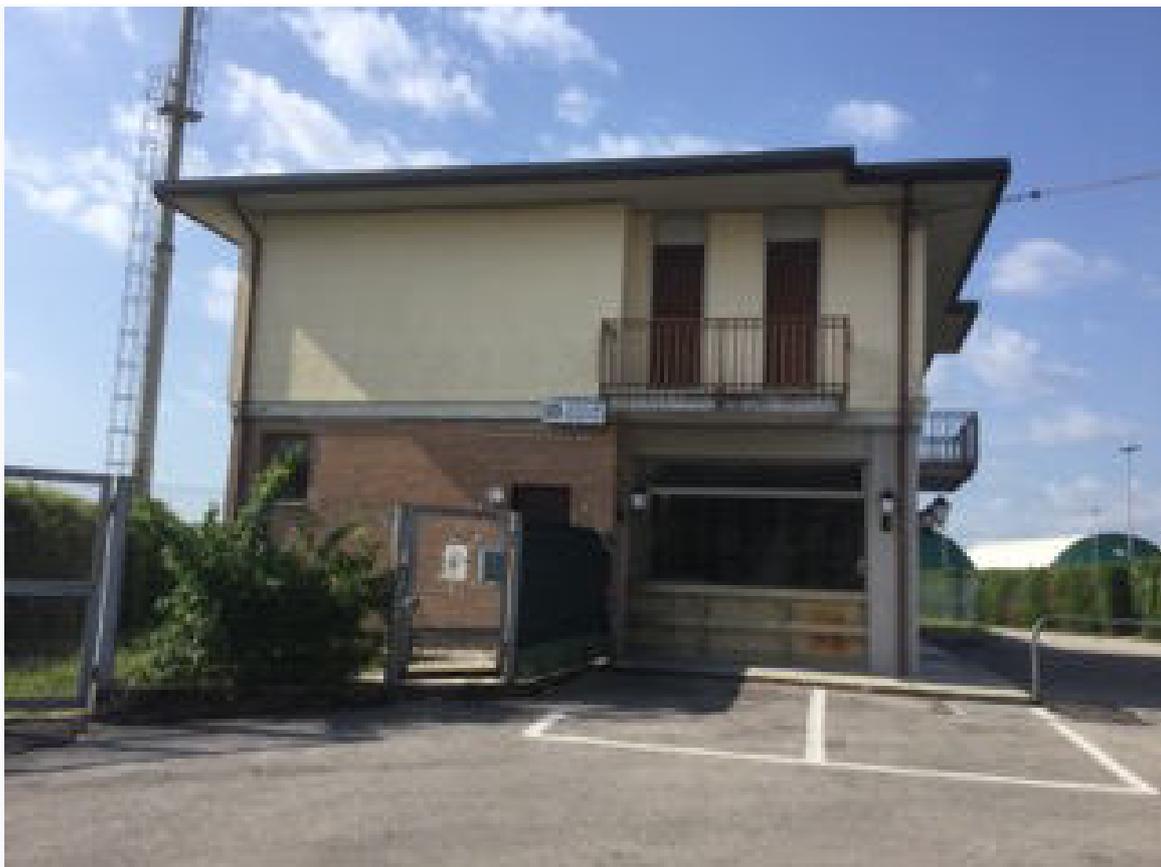
**Non accessibile**

Questo appartamento sopra al bar degli impianti sportivi di via Ferrarin è reso accessibile con una piattaforma elevatrice che si collega al piano primo su lato est del terrazzo e la trasformazione del bagno. L'ingresso dal cancelletto viene reso senza gradini ed inciampi per chi preferisse continuare ad utilizzare le scale, completate da corrimano.

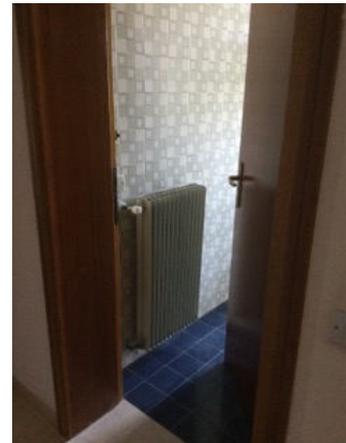
Foto del rilievo

Serramento e corridoio da adeguare per ingresso dall'elevatore.

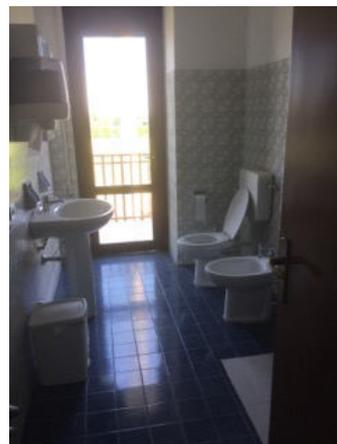
Foto del rilievo

Ostacolo costituito da bidet

## Servizi igienici riservati

Eliminazione del bidet per consentire una migliore fruizione dei rimanenti sanitari. In sostituzione del bidet va inserita un'apposita doccetta lateralmente alla tazza wc.

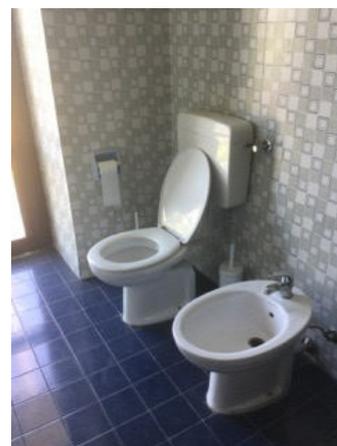
Foto del rilievo

Tazza wc inadeguata

## Servizi igienici riservati

Rimozione della tazza wc e inserimento di nuova tazza in posizione adeguata. Lo spazio libero necessario all'accostamento e al trasferimento laterale dalla sedia a ruote alla tazza wc dovrà essere di minimo 100 cm misurati dall'asse del sanitario. Si dovrà garantire: da un lato lo spazio adeguato per l'avvicinamento e la rotazione di una sedia a ruote, dall'altro una distanza tale da consentire a chi usa il wc un agevole appiglio ai corrimani posti sulla parete laterale (l'asse della tazza dovrà distare 40 cm dalla parete laterale o dal corrimano o maniglione di appoggio). La distanza fra il bordo anteriore della tazza e la parete posteriore dovrà essere di 75-80 cm. L'altezza del piano superiore della tazza, dovrà essere di circa 45 cm dal pavimento.

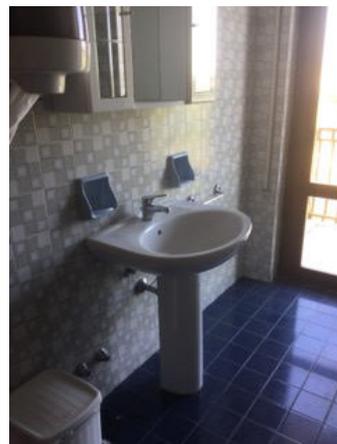
Foto del rilievo

Lavabo: posizione inadeguata

## Servizi igienici riservati

Accurata rimozione del lavabo e adeguato riposizionamento dello stesso. Il lavabo dovrà essere posto in opera considerando lo spazio necessario all'accostamento frontale della sedia a ruote: spazio antistante di almeno 80 cm misurati dal bordo anteriore del lavabo; piano superiore del lavabo ad altezza di 80 cm dal pavimento.

Togliere colonna

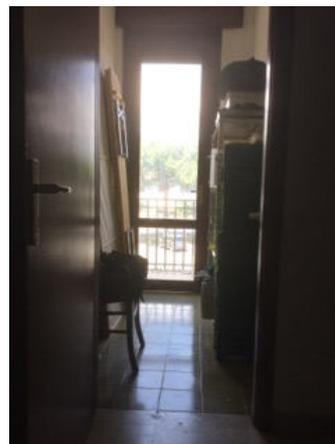
Foto del rilievo

Elemento murario da modificare

## Atrio

Demolizione di parete o tramezza e ricostruzione della stessa secondo le necessità del caso.

Serramento e corridoio da adeguare per ingresso dall'elevatore che va allargato ad almeno cm 1,50.

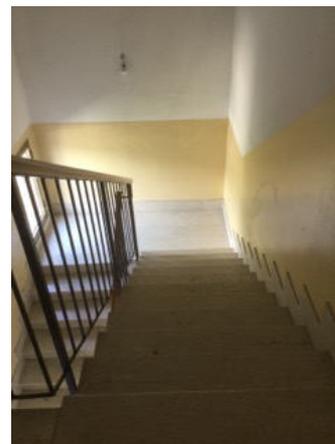
Foto del rilievo

Corrimano: assenza/inadeguatezza

## Scale

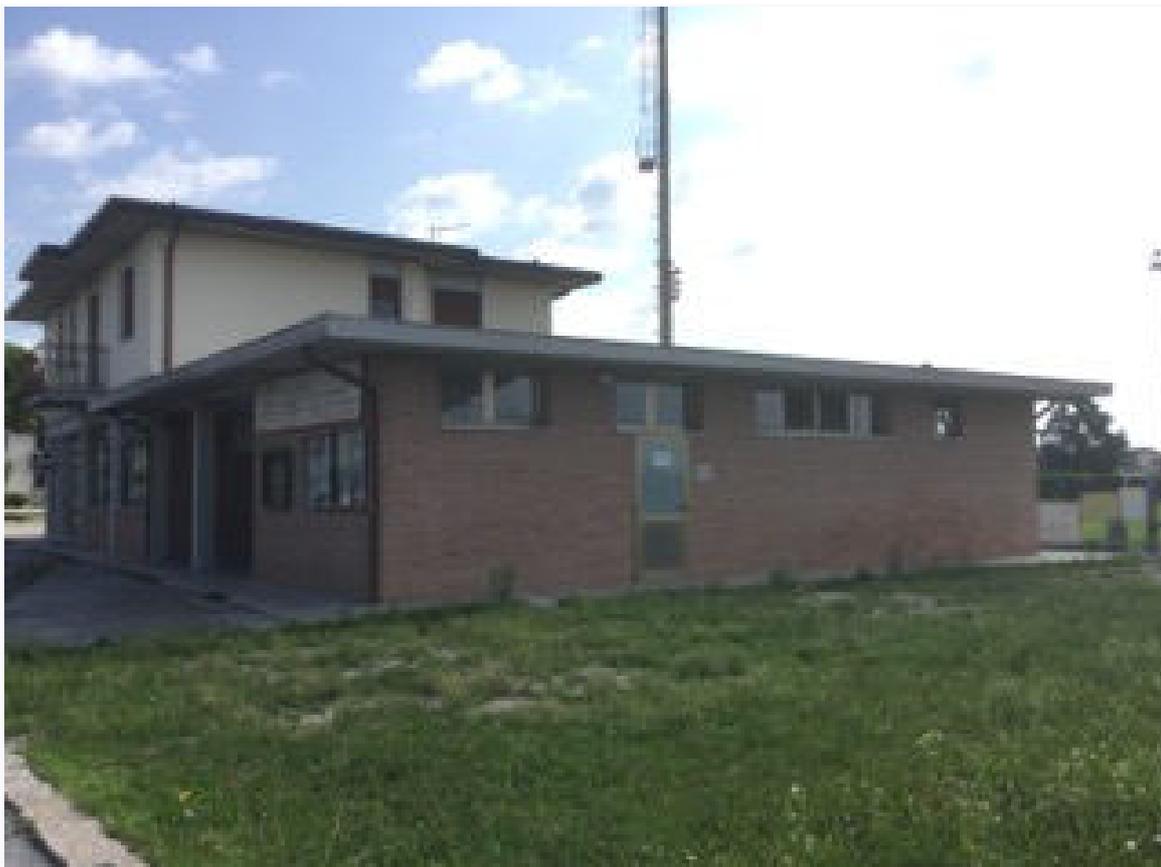
**Non accessibile**

Per rendere accessibili gli spogliatoi maschili si prevede di chiudere ingresso verso campi di atletica, allargare e rendere accessibile il servizio igienico e le docce, con una diversa disposizione.

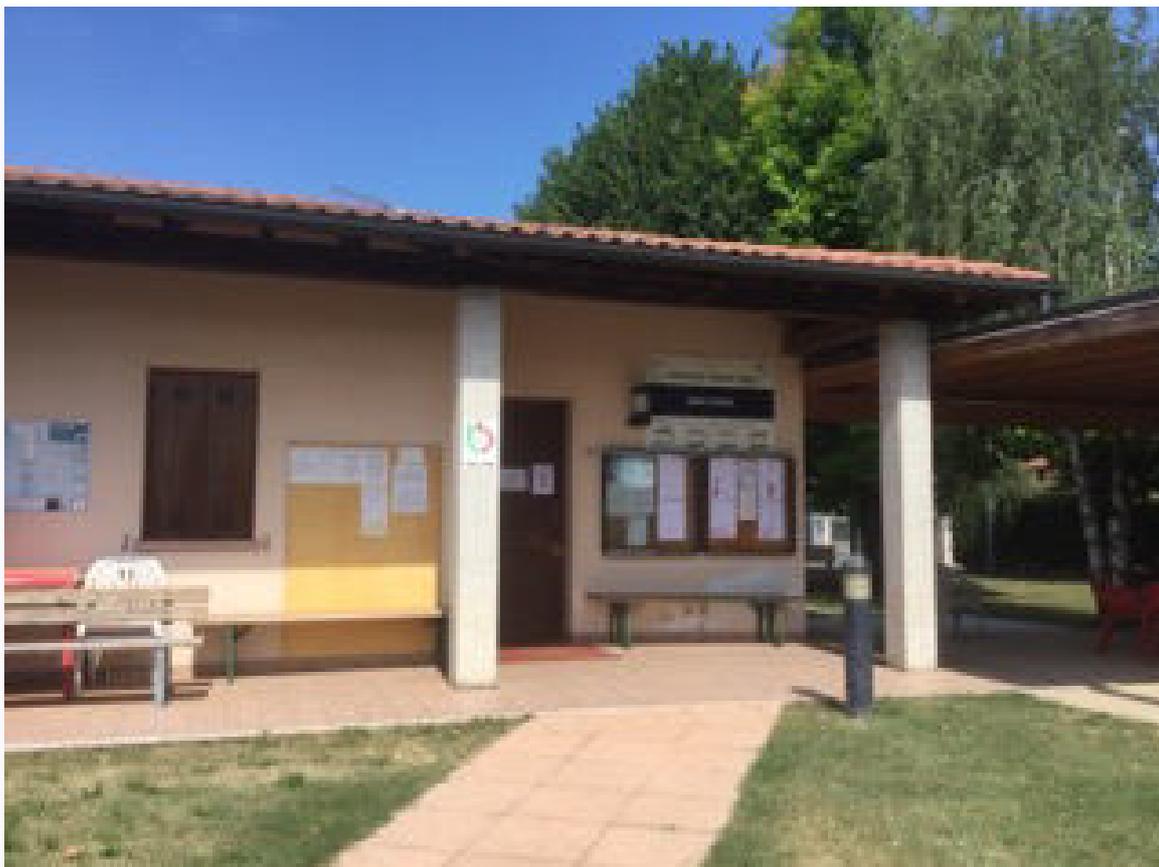
### Mediamente accessibile

Piccolo edificio accessibile, viene dotato di servizio igienico anche per persone con disabilità e del maniglione sulla porta del bagno. Una piccola rampa è prevista all'esterno, verso gli spogliatoi di tennis ed atletica, tra due ali di siepe.

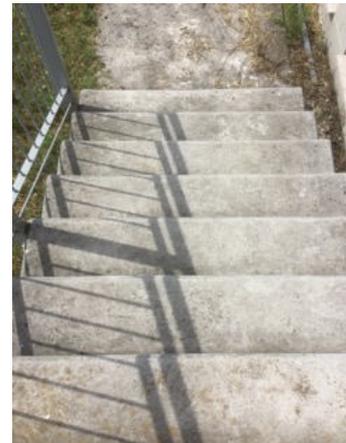
**05**

fascia antisdrucciolo: inadeguata

## Scale

Esterno

Applicazione di fascia antisdrucciolo previa rimozione dell'esistente qualora fosse presente, atta a rendere sicura la pavimentazione delle pedate e a fornire un'opportuna segnalazione visiva del dislivello nel pavimento, creare contrasto cromatico traalzata e pedata sui gradini di una scala.

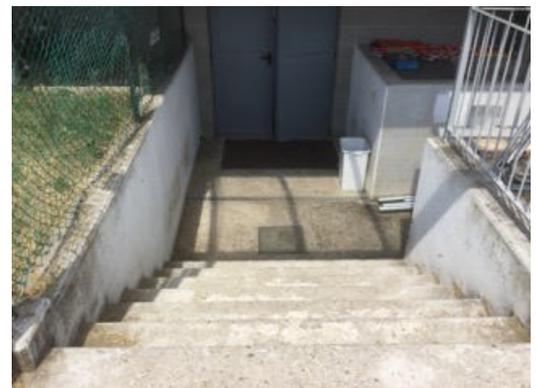
**06**

fascia antisdrucciolo: inadeguata

## Scale

Esterno

Applicazione di fascia antisdrucciolo previa rimozione dell'esistente qualora fosse presente, atta a rendere sicura la pavimentazione delle pedate e a fornire un'opportuna segnalazione visiva del dislivello nel pavimento, creare contrasto cromatico traalzata e pedata sui gradini di una scala.

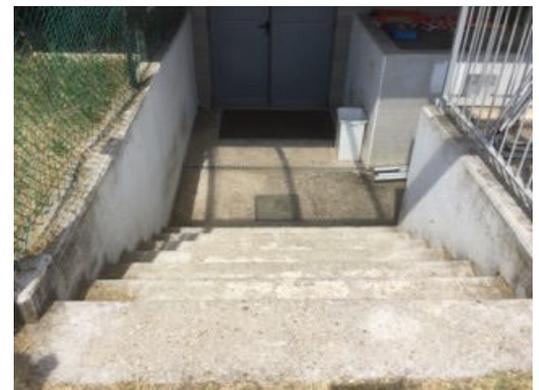
**07**

Segnaletica a pavimento: assenza

## Scale

Esterno

Realizzazione di fascia a pavimento di facile percezione tattile e visiva, atta a segnalare l'inizio e la fine di una rampa scala a persone non vedenti e ipovedenti.

La fascia tattilo-plantare dovrà essere collocata 20 cm. prima dell'inizio rampa e a 20 cm. dopo fine rampa. La segnaletica dovrà avere una profondità di cm. 60 ed una larghezza pari alla rampa di scale.

Al fine di rafforzare per ragioni di sicurezza e di orientamento l'andamento della o delle rampe di scale, si suggerisce all'inizio e al termine di ogni rampa di inserire una segnaletica tattile sul corrimano.

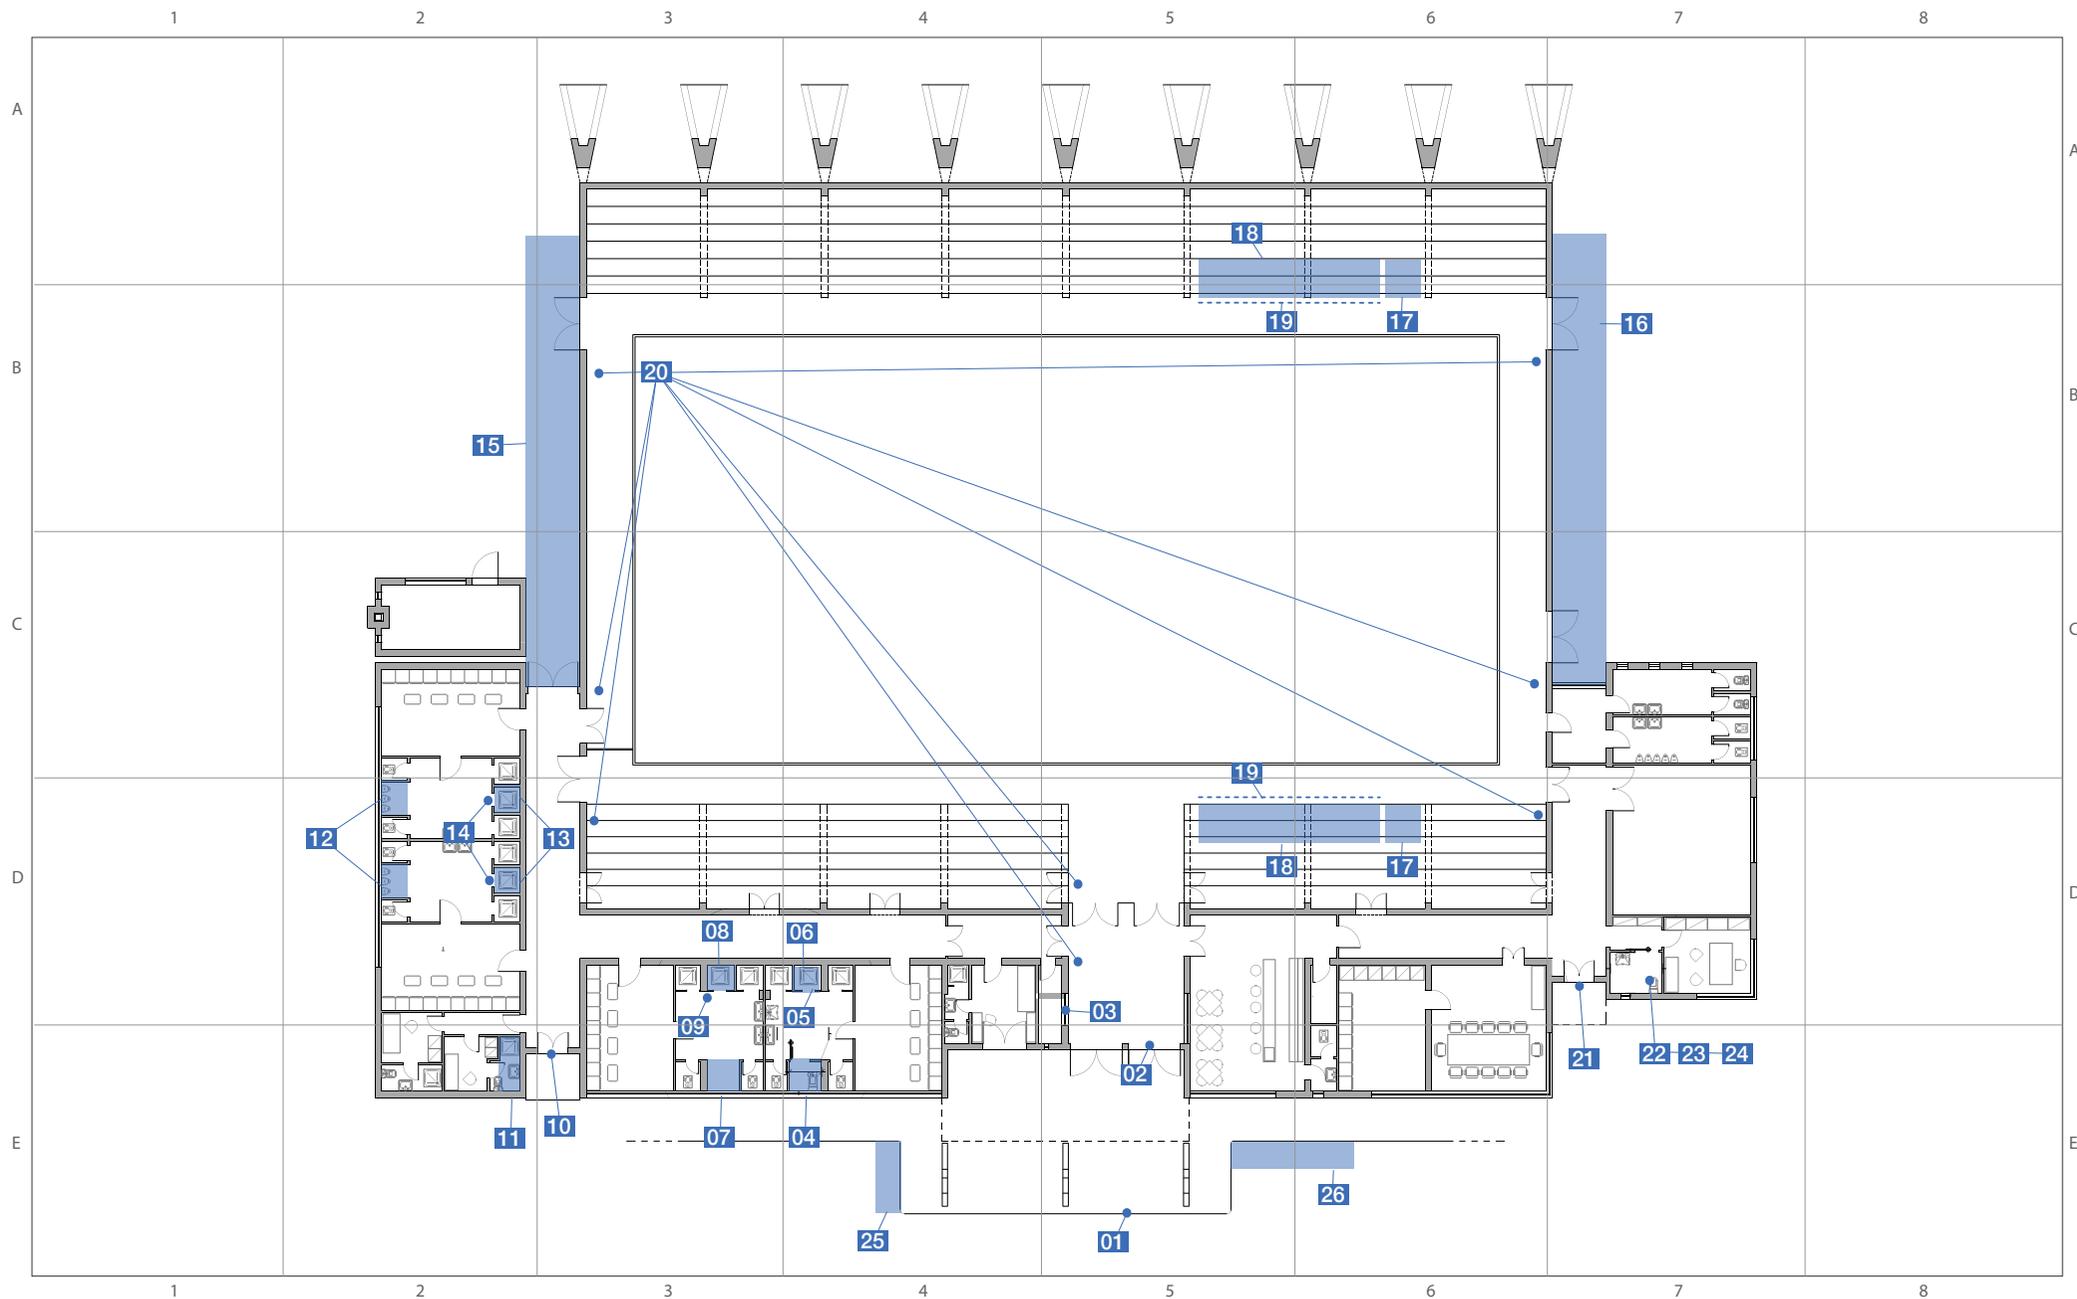
# 18 PALAZZETTO HOCKEY

piano terra

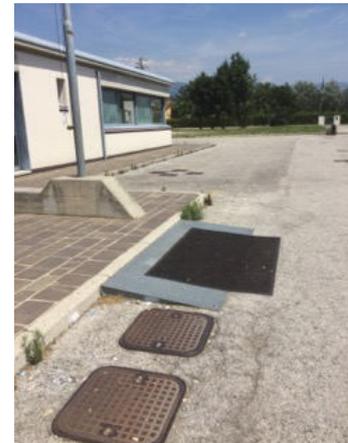
Foto del rilievo

Criticità rilevata

## 01

rampa non conforme

## Accesso esterno

H gradino cm. 11 - la rampa attuale ha una pendenza eccessiva

Demolizione del manufatto esistente e ricostruzione in conformità alle normative vigenti.

La rampa dovrà avere una pendenza longitudinale tale da consentirne l'agevole superamento da parte di tutti (preferibilmente inferiore al 5%), e pendenza trasversale non superiore all'1%. La pavimentazione dovrà essere antiscivolo, uniforme e compatta. La rampa dovrà avere larghezza non inferiore a cm 150 (per brevi tratti ridotta a cm. 90) ed essere dotata di cordoli battiruota laterali di altezza non inferiore a cm 10. Per lunghezze superiori a 10 m sarà necessario interrompere la rampa con un piano orizzontale intermedio di dimensioni non inferiori a cm 150x150.

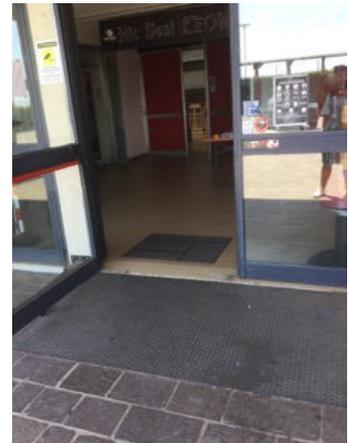
Foto del rilievo

Criticità rilevata

## 02

rampa non conforme

## Uscita esterna

Demolizione del manufatto esistente e ricostruzione in conformità alle normative vigenti.

La rampa dovrà avere una pendenza longitudinale tale da consentirne l'agevole superamento da parte di tutti (preferibilmente inferiore al 5%), e pendenza trasversale non superiore all'1%. La pavimentazione dovrà essere antiscivolo, uniforme e compatta. La rampa dovrà avere larghezza non inferiore a cm 150 (per brevi tratti ridotta a cm. 90) ed essere dotata di cordoli battiruota laterali di altezza non inferiore a cm 10. Per lunghezze superiori a 10 m sarà necessario interrompere la rampa con un piano orizzontale intermedio di dimensioni non inferiori a cm 150x150.

Rendere definitiva soluzione provvisoria

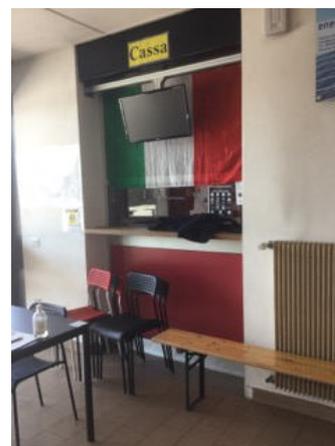
Foto del rilievo

## 03

Bancone sportello pubblico: inadeguato

## Atrio

Riposizionamento del piano del bancone ad altezza di cm 90 dal pavimento.

Il piano avrà sporgenza di circa cm 50 dalla parete divisoria e sarà privo di parti taglienti e spigoli vivi.

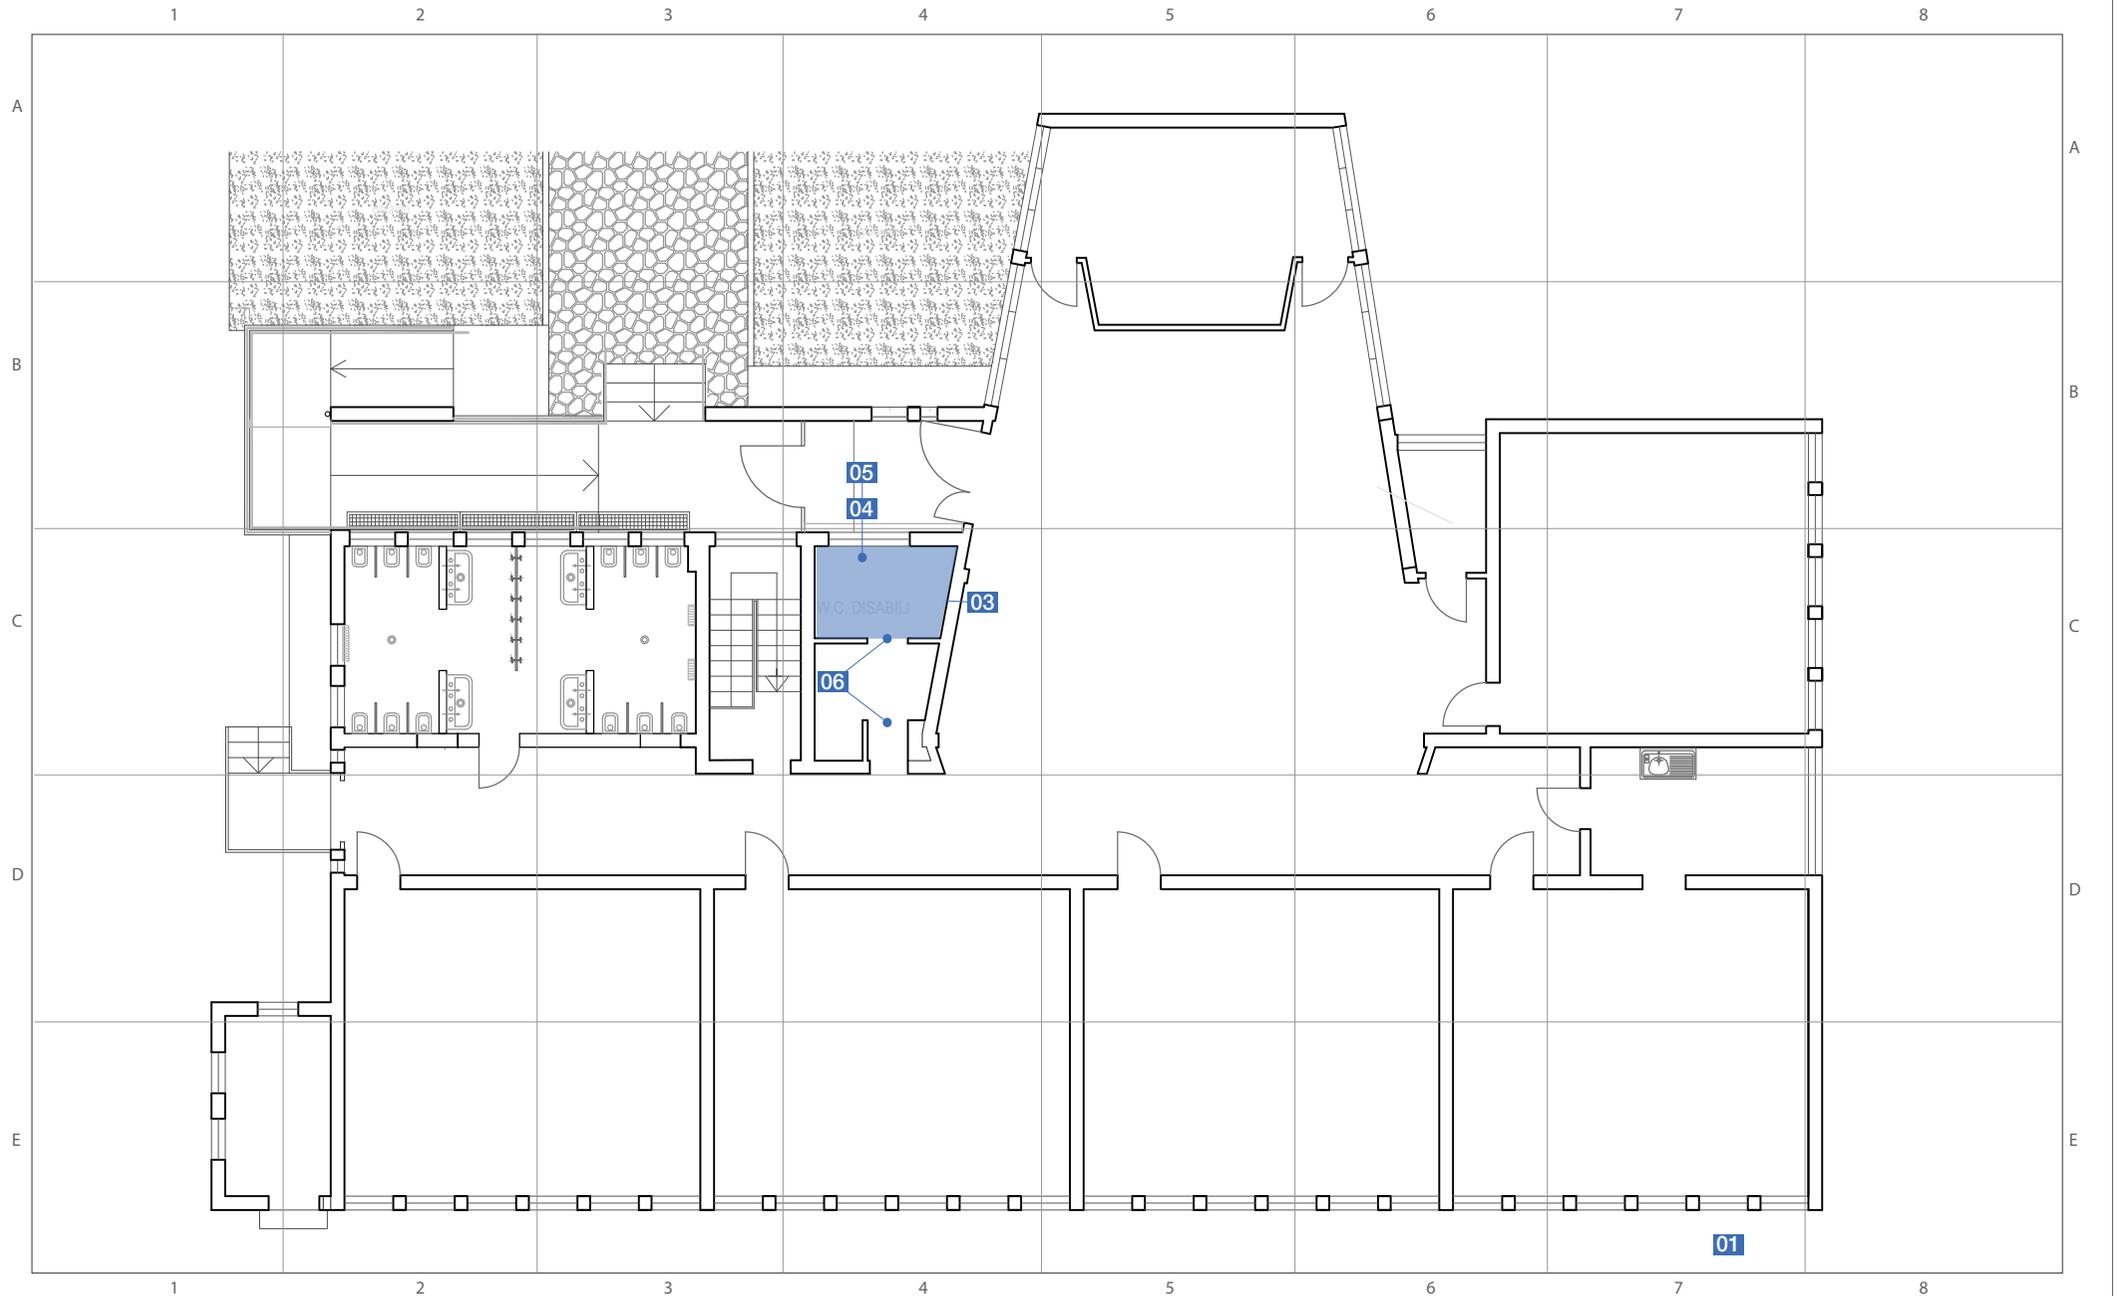
# 19

IC "LAVERDA - DON MILANI"  
INFANZIA MIRABELLA  
piano terra

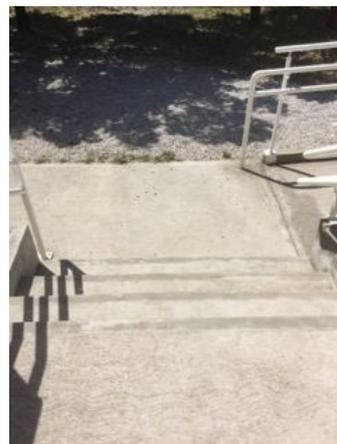
## 01

fascia antisdrucchiolo: inadeguata

## Uscita esterna

Applicazione di fascia antisdrucchiolo previa rimozione dell'esistente qualora fosse presente, atta a rendere sicura la pavimentazione delle pedate e a fornire un'opportuna segnalazione visiva del dislivello nel pavimento, creare contrasto cromatico tra alzata e pedata sui gradini di una scala.

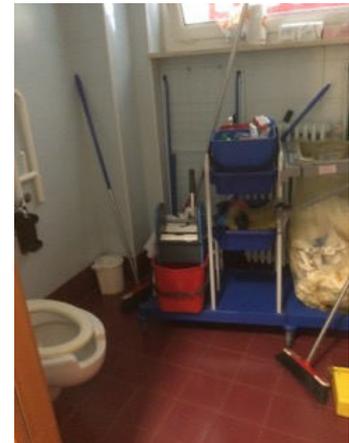
## 03

Arredi mal posizionati

## Servizi igienici riservati

Adeguamento dell'arredo esistente riposizionando i mobili in modo da non costituire ostacolo o intralcio al passaggio delle persone. In particolare modo, l'intralcio è provocato da un mobile dalla forma spigolosa, collocato su un percorso molto frequentato dalle persone.

Lo spazio minimo richiesto è proporzionale all'intensità del traffico pedonale e comunque non deve essere inferiore a cm. 150 di larghezza utile.
