Comune di  
BREGANZE (VI)

# PIANO DI ELIMINAZIONE DELLE BARRIERE ARCHITETTONICHE

**MUNICIPIO**

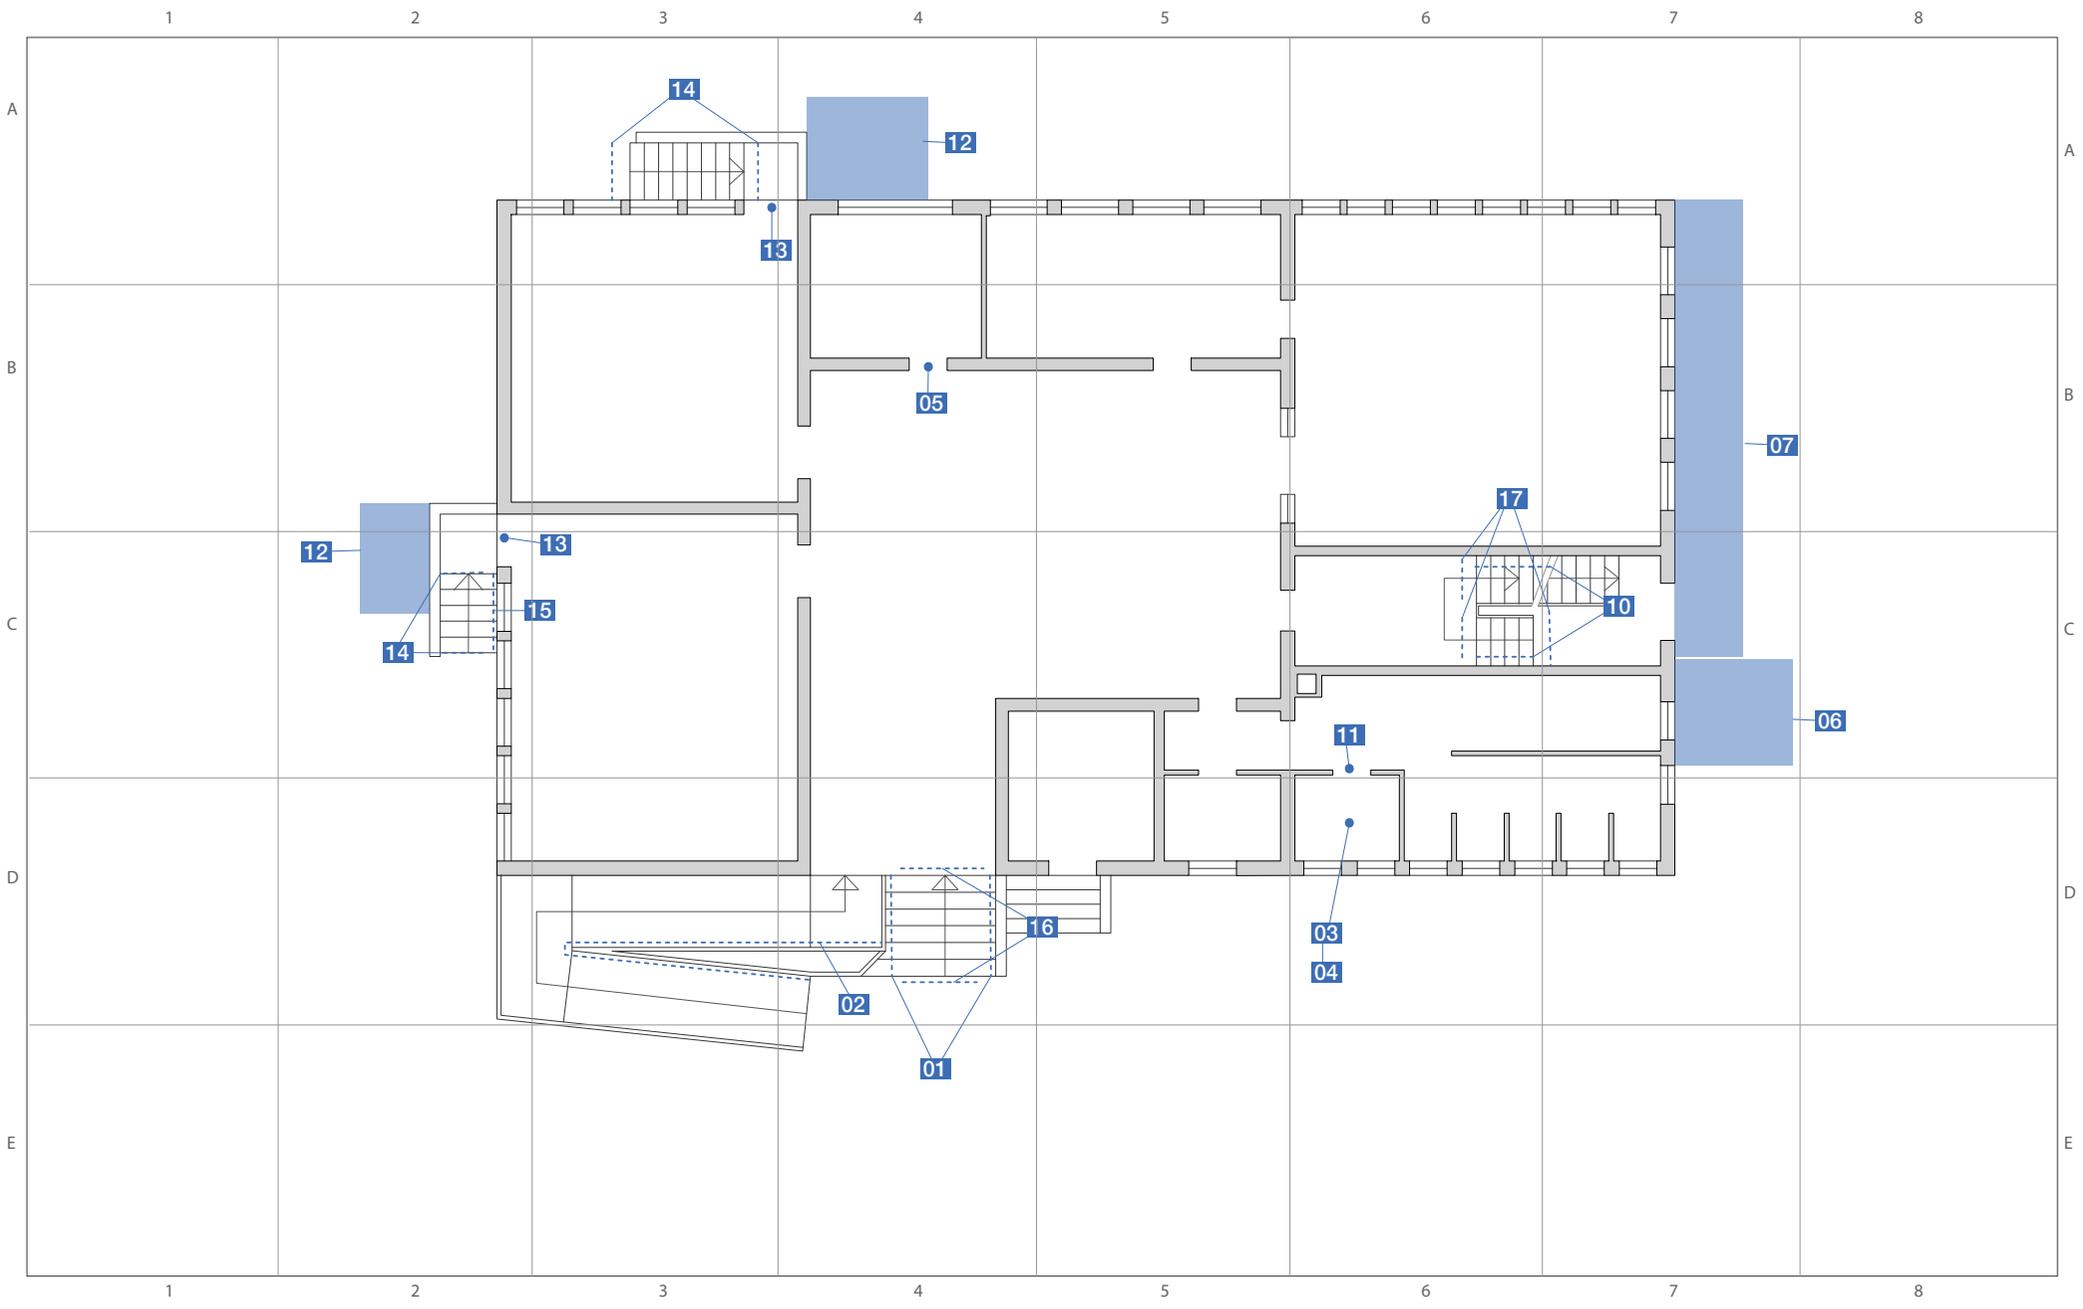
# 20 SCUOLA DI MUSICA

piano terra

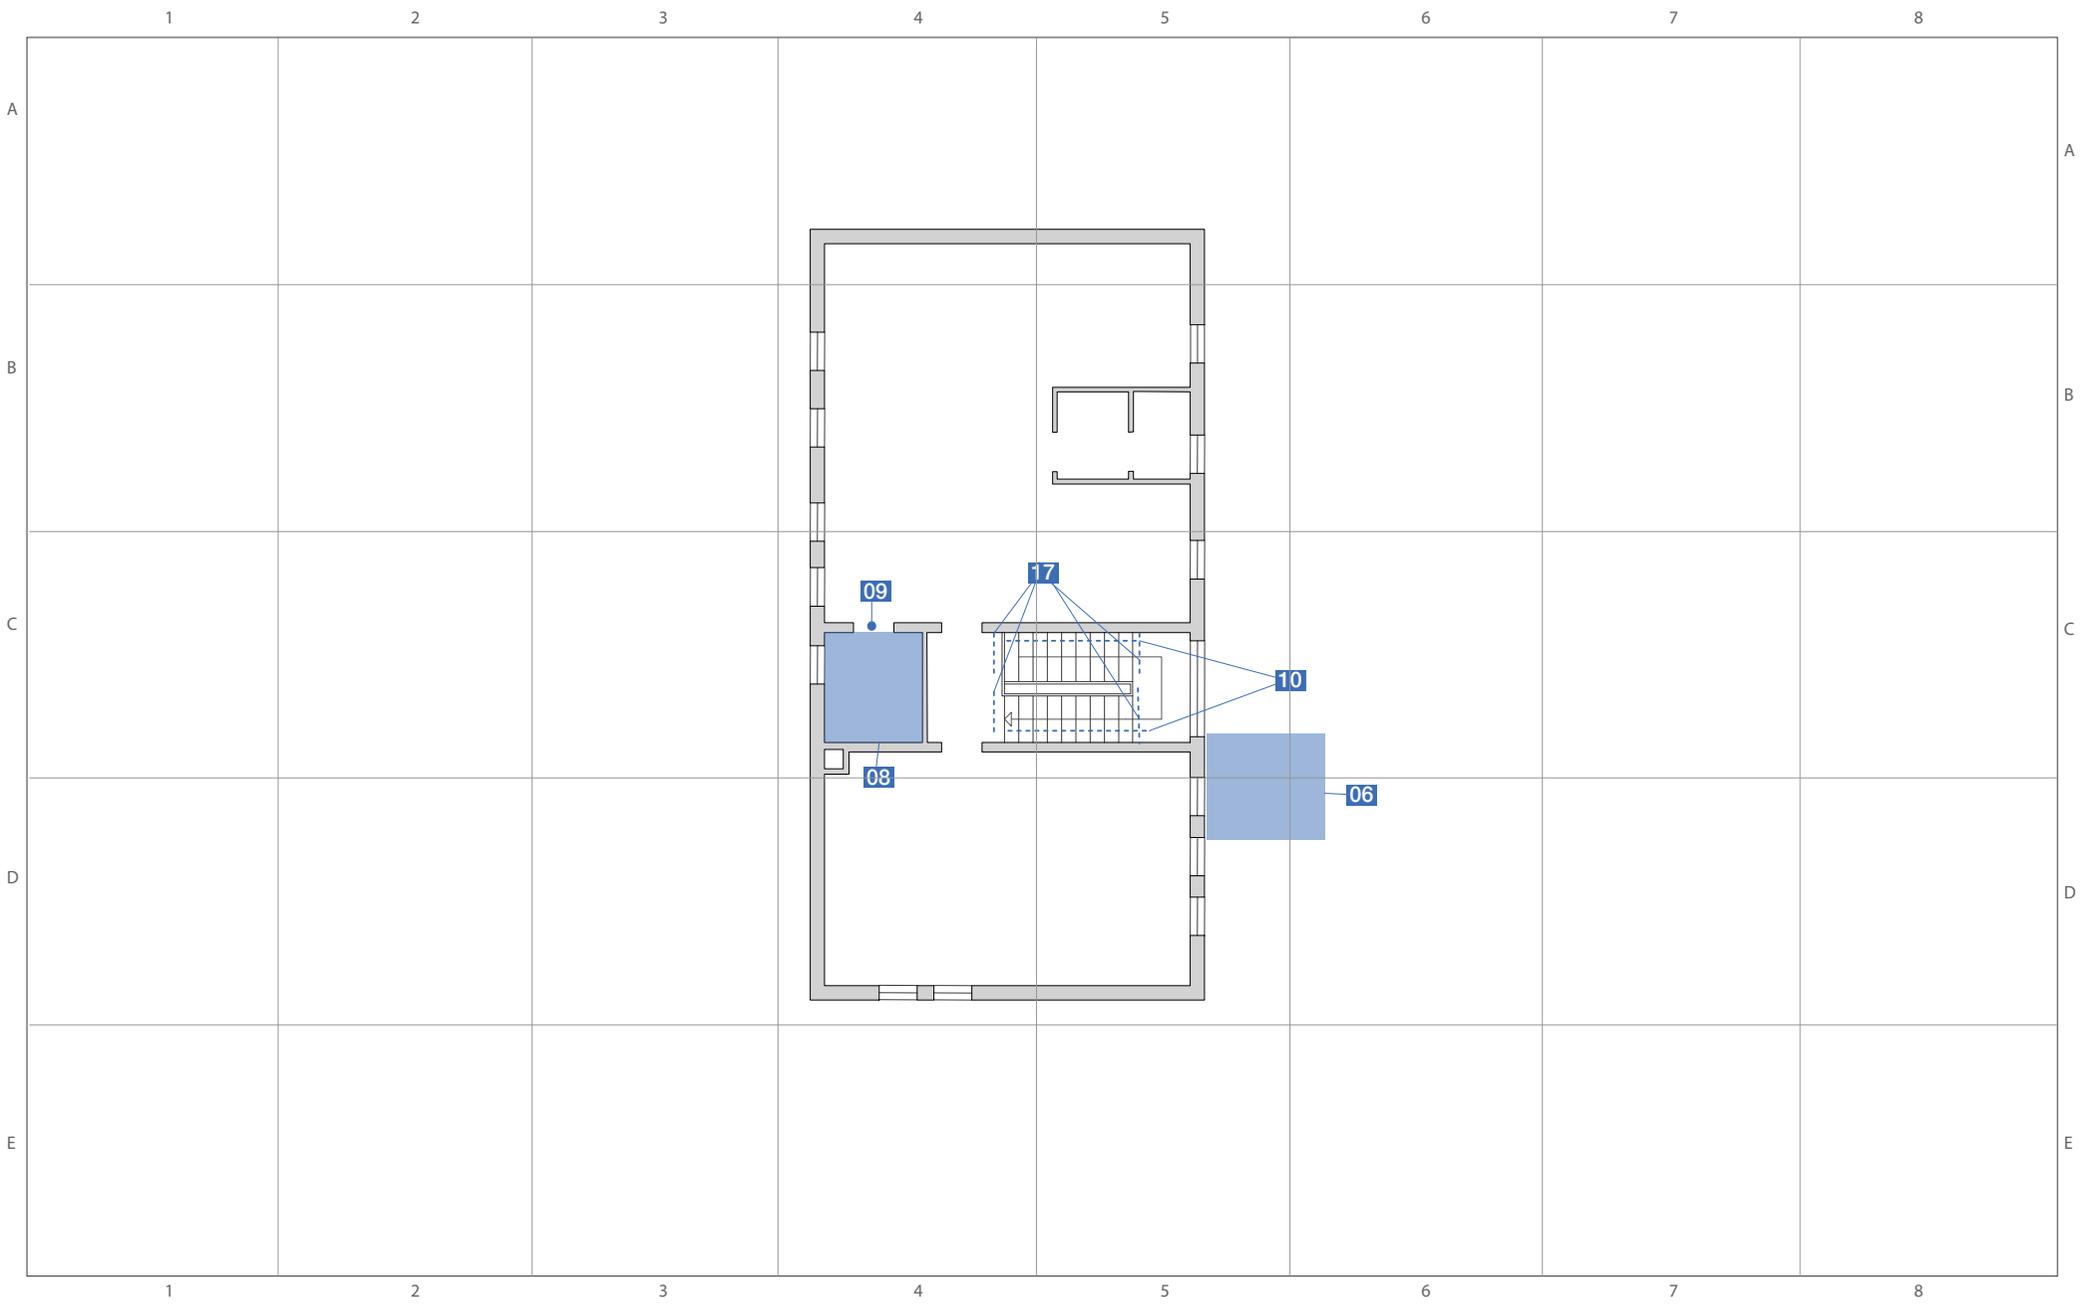
# 20 SCUOLA DI MUSICA

piano primo

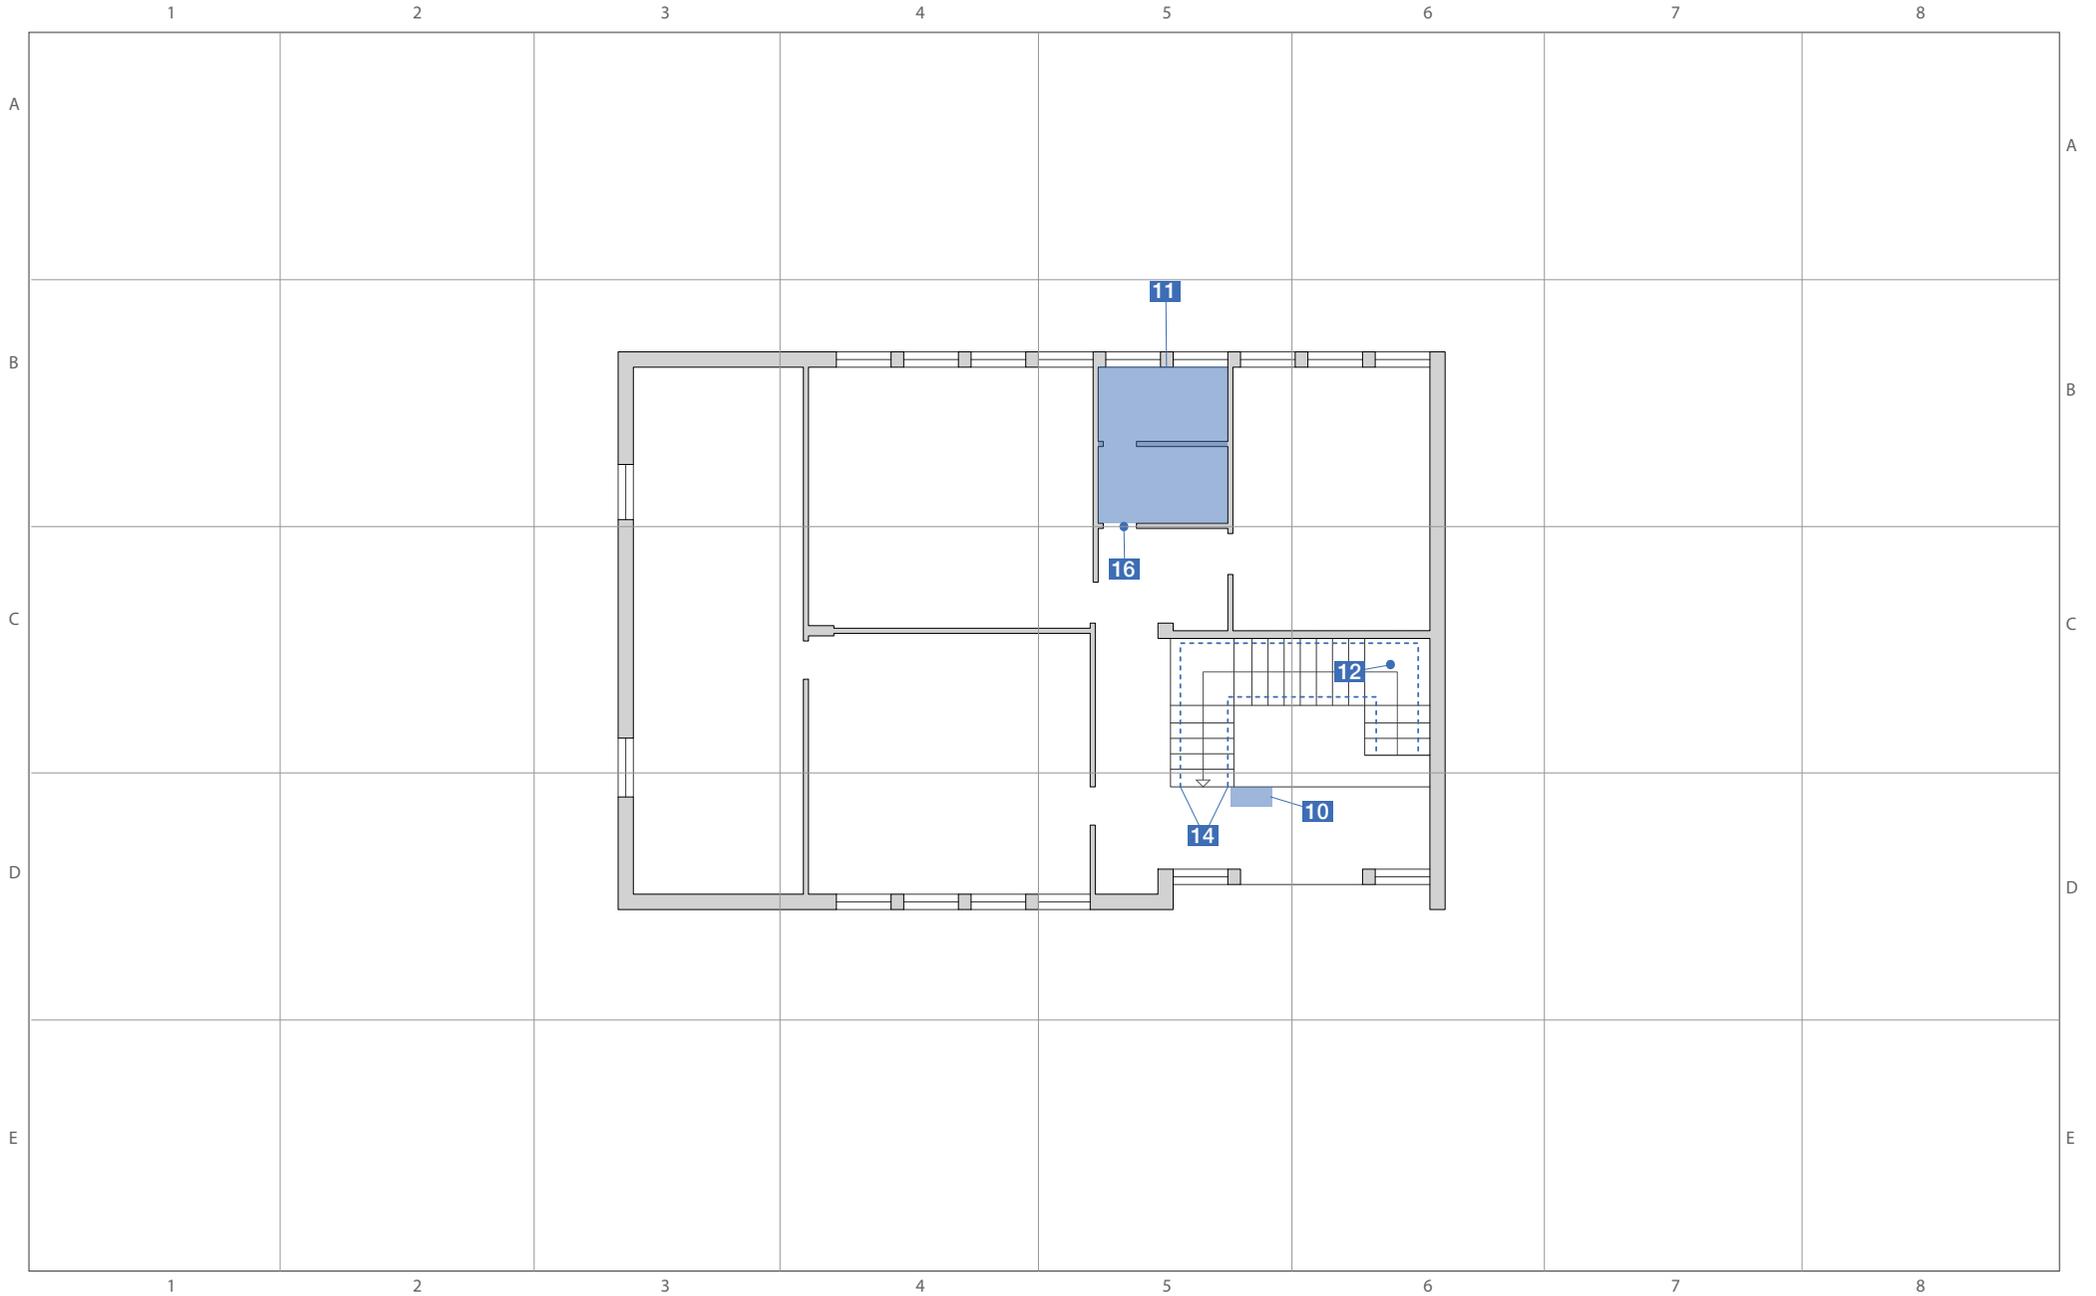
# 21

CENTRO ARCOBALENO  
piano primo

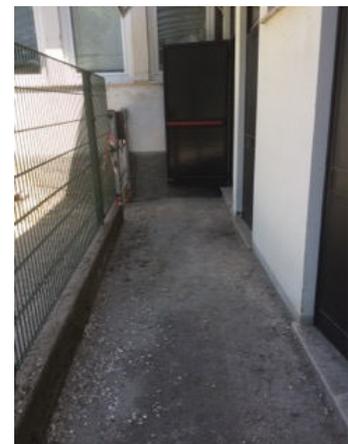
Foto del rilievo

Assenza di percorso in rilevato

## Accesso esterno

Nuova realizzazione di marciapiedi in rilevato, con le seguenti caratteristiche:

- altezza massima 12 cm dal piano carrabile;
- larghezza minima 150 cm; in presenza di cospicuo flusso pedonale è consigliata larghezza 200 cm; è ammessa larghezza minima 100 cm solo in caso di restrizioni puntuali o di breve lunghezza (massimo 10 m);
- pendenza longitudinale 5% (massimo 8%);
- pendenza trasversale 1%;
- altezza minima libera da ostacoli 220 cm da piano di calpestio;
- finitura tale da rendere il piano di calpestio accessibile.

Occorre fare una buona rasatura della finitura superficiale per evitare di creare altre criticità sulla pavimentazione per le persone con difficoltà motorie.

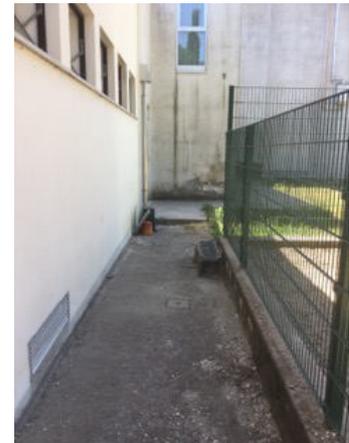
Foto del rilievo

Assenza di rampa di collegamento fra quote diverse.

### Accesso esterno

Nuova realizzazione di rampa per il superamento del dislivello. La rampa dovrà avere una pendenza longitudinale tale da consentirne l'agevole superamento da parte di tutti (preferibilmente inferiore al 5%), e pendenza trasversale non superiore all'1%. La pavimentazione dovrà essere antiscivolo, uniforme e compatta. La rampa dovrà avere larghezza non inferiore a cm 150. E' consentita una larghezza di cm. 90 solo se per brevi tratti.

La rampa deve essere dotata di cordoli battiruota laterali di altezza non inferiore a cm 10. Per lunghezze superiori a 10 m sarà necessario interrompere la rampa con un piano orizzontale intermedio di dimensioni non inferiori a cm 150x150.

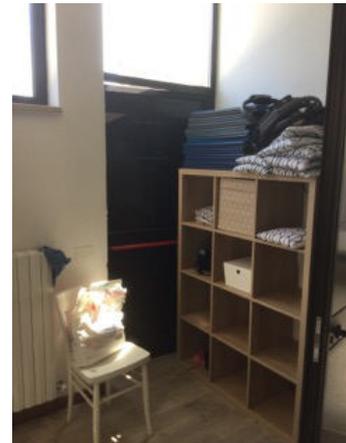
Foto del rilievo

Assenza di spazio per la mobilità

## Ingresso

Liberare lo spazio interno da oggetti impropri che ingombrano lo spazio destinato a funzione diversa.

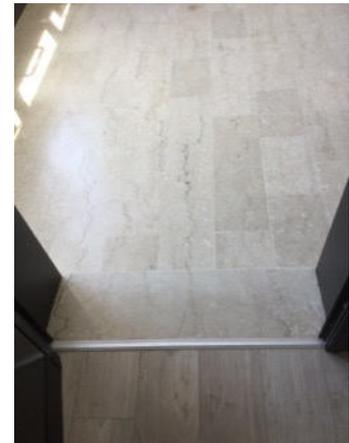
Foto del rilievo

Banda segnalazione pericolo: assenza

### Ingresso

Applicazione di nastro adesivo plastico colorato o intervento mediante verniciatura atta a segnalare un ostacolo, fornire un'opportuna segnalazione visiva di un dislivello nel pavimento, creare contrasto cromatico tra alzata e pedata sui gradini di una scala. L'angolo, oggetto dell'intervento, avrà le seguenti dimensioni: sulla pedata una profondità di cm. 5 per la larghezza della scala, sull'alzata cm. 5 per tutta la larghezza della scala.

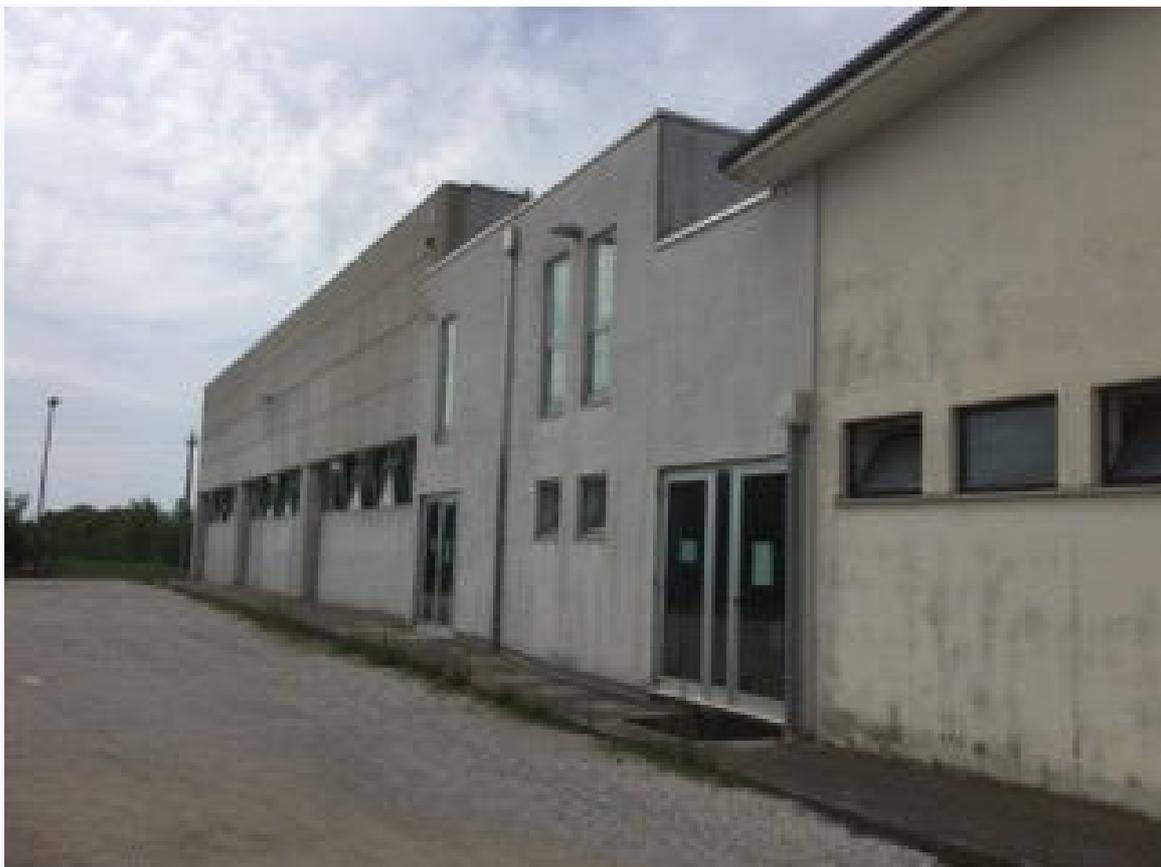
### Non accessibile

Nella Palestra, costruita in continuità con il Centro Arcobaleno, sono previsti interventi di adeguamento nei servizi igienici e negli spogliatoi. Per permettere collegamento alla sala sita al piano primo si inserisce un servoscale ma si propone di valutare la possibilità di progettare un intervento unico elevatore comune che serva da collegamento con il primo piano sia del Centro Arcobaleno che della Palestra.

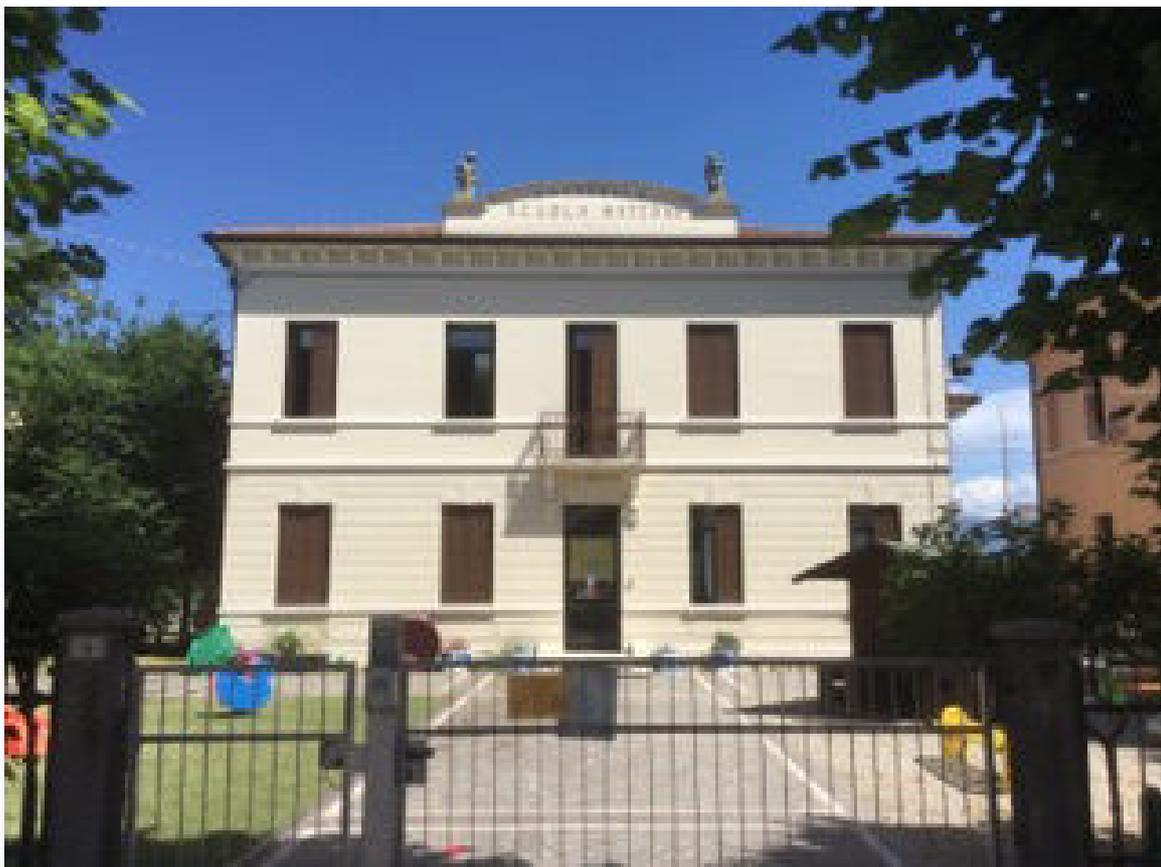
### Non accessibile

Questo edificio storico, necessita di un elevatore di collegamento con il piano primo oltre che di corrimano nelle due rampe d'ingresso. Sul cancelletto si propone di cambiare o spostare il serramento d'ingresso che appare in posizione pericolosa proprio ad altezza di bambino. Viene inserito un nuovo servizio igienico accessibile per adulti o personale della scuola.

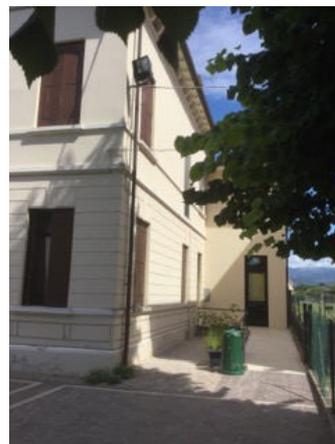
Foto del rilievo

Criticità rilevata

## 01

Piattaforma elevatrice assente.

## Impianti di sollevamento

Installazione di piattaforma elevatrice a sollevamento elettrico con sospensione a cinghie portanti

Portata 300 Kg

Velocità 0.15m/sec a regime con accelerazione e decelerazione a velocità variabile

Vano corsa: struttura metallica portante zincata a caldo, crociere di irrigidimento, tetto in lamiera coibentata, recinzione lato anteriore e posteriore in lamiera e lato sx in vetro stratificato fumé.

Dimensioni indicative esterne 1450x1580 mm.

Cabina di dimensioni minime di 900x1200 mm con struttura portante in lamiera zincata, pareti rivestite in laminato plastico con colori a scelta, parete laterale sinistra in cristallo trasparente con corrimano, parete frontale, montanti d'angolo e ciellino in lamiera plastificata color finto inox, pavimento rivestito in linoleum, illuminazione con faretti a led.

Porte di cabina: ingresso con tre ante automatiche telescopiche in lamiera plastificata color finto inox, apertura 800x2000 mm, fotocellula di interdizione delle ante in caso di ostacolo.

Porte di piano, con portali a tre ante automatiche telescopiche in lamiera plastificata color finto inox, apertura 800x2000mm.

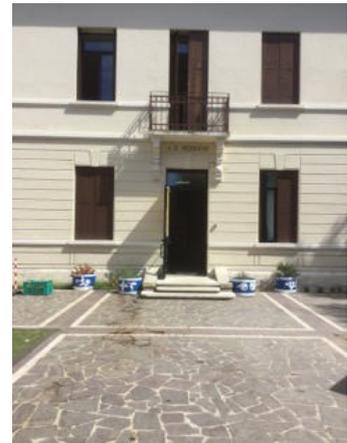
Foto del rilievo

Criticità rilevata

## 02

Corrimano: assenza/inadeguatezza

## Ingresso

Inserimento di corrimano: nel caso di un uso da parte di persone adulte il corrimano dovrà avere preferibilmente sezione con diametro di mm 40, nel caso di maggior uso da parte di bambini il diametro non dovrà superare i 30 mm. I corrimani utilizzati da parte degli adulti saranno posti ad un'altezza compresa tra 90 e 100 cm, quelli utilizzati da parte dei bambini andranno posti a un'altezza compresa tra cm 60 e cm 75. In caso di utenza mista si consiglia l'utilizzo di doppio corrimano posto alle due altezze. Il corrimano dovrà essere prolungato di cm 30 oltre il primo e l'ultimo gradino. La distanza tra il corrimano e la parete dovrà essere compresa tra i 4 e i 5 cm. Affinché le mensole di fissaggio al muro non costituiscano ostacolo sarà indispensabile posizionarle sulla parte inferiore del corrimano. Il materiale dovrà assicurare una presa sicura (anti-scivolo) ed essere gradevole al tatto. Il corrimano deve essere sempre presente su entrambi i lati della scala.

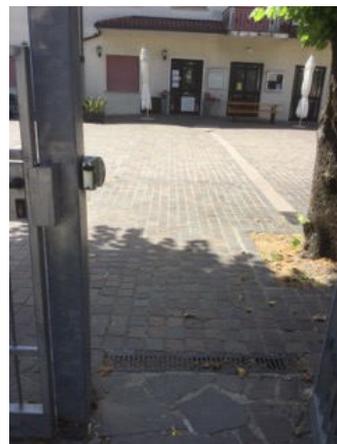
Foto del rilievo

Criticità rilevata

## 03

ostacolo sporgente dal muro: posizione inadeguata

## Ingresso

Rimozione dell'ostacolo e sua ricollocazione in posizione non comportante limitazioni o pericoli al passaggio.

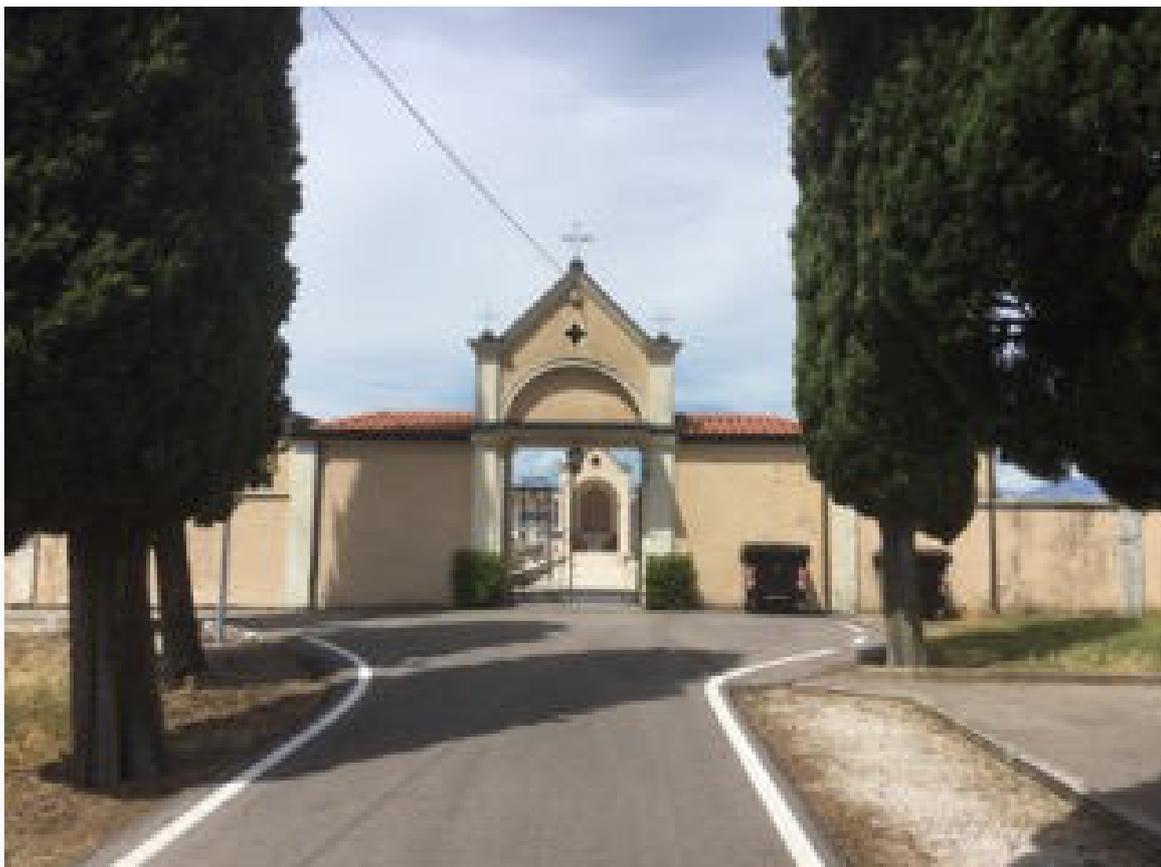
## CIMITERO MARAGNOLE

In questo cimitero viene reso accessibile sostituendo i percorsi in ghiaio con pavimentazione continua ed inserendo due fontane ed un servizio igienico accessibile, allargando anche la struttura presente.
