Comune di Breganze (VI)

PIANO DI ELIMINAZIONE DELLE BARRIERE ARCHITETTONICHE

SCHEDE DEGLI INTERVENTI

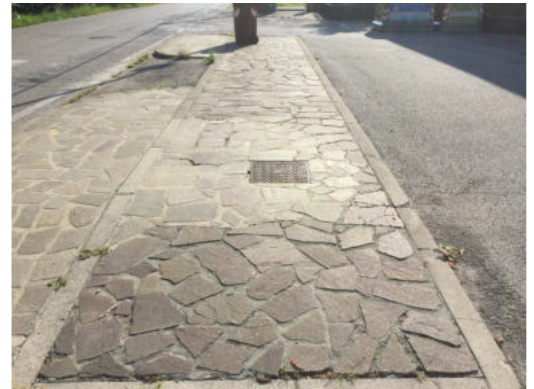
Foto del rilievo

Pavimentazione con sconnessioni dovute alle fugature

Rifacimento della fugatura tramite asportazione materiale eventualmente sporgente e ripristino materiale dove mancante, con stilatura adeguata al fine di ottenere perfetta complanarietà tra gli elementi costituenti la pavimentazione.
