### Comune di BREGANZE

## PIANO COMUNALE DELLE ACQUE

### CARTA DELLE CRITICITÀ TAV 1

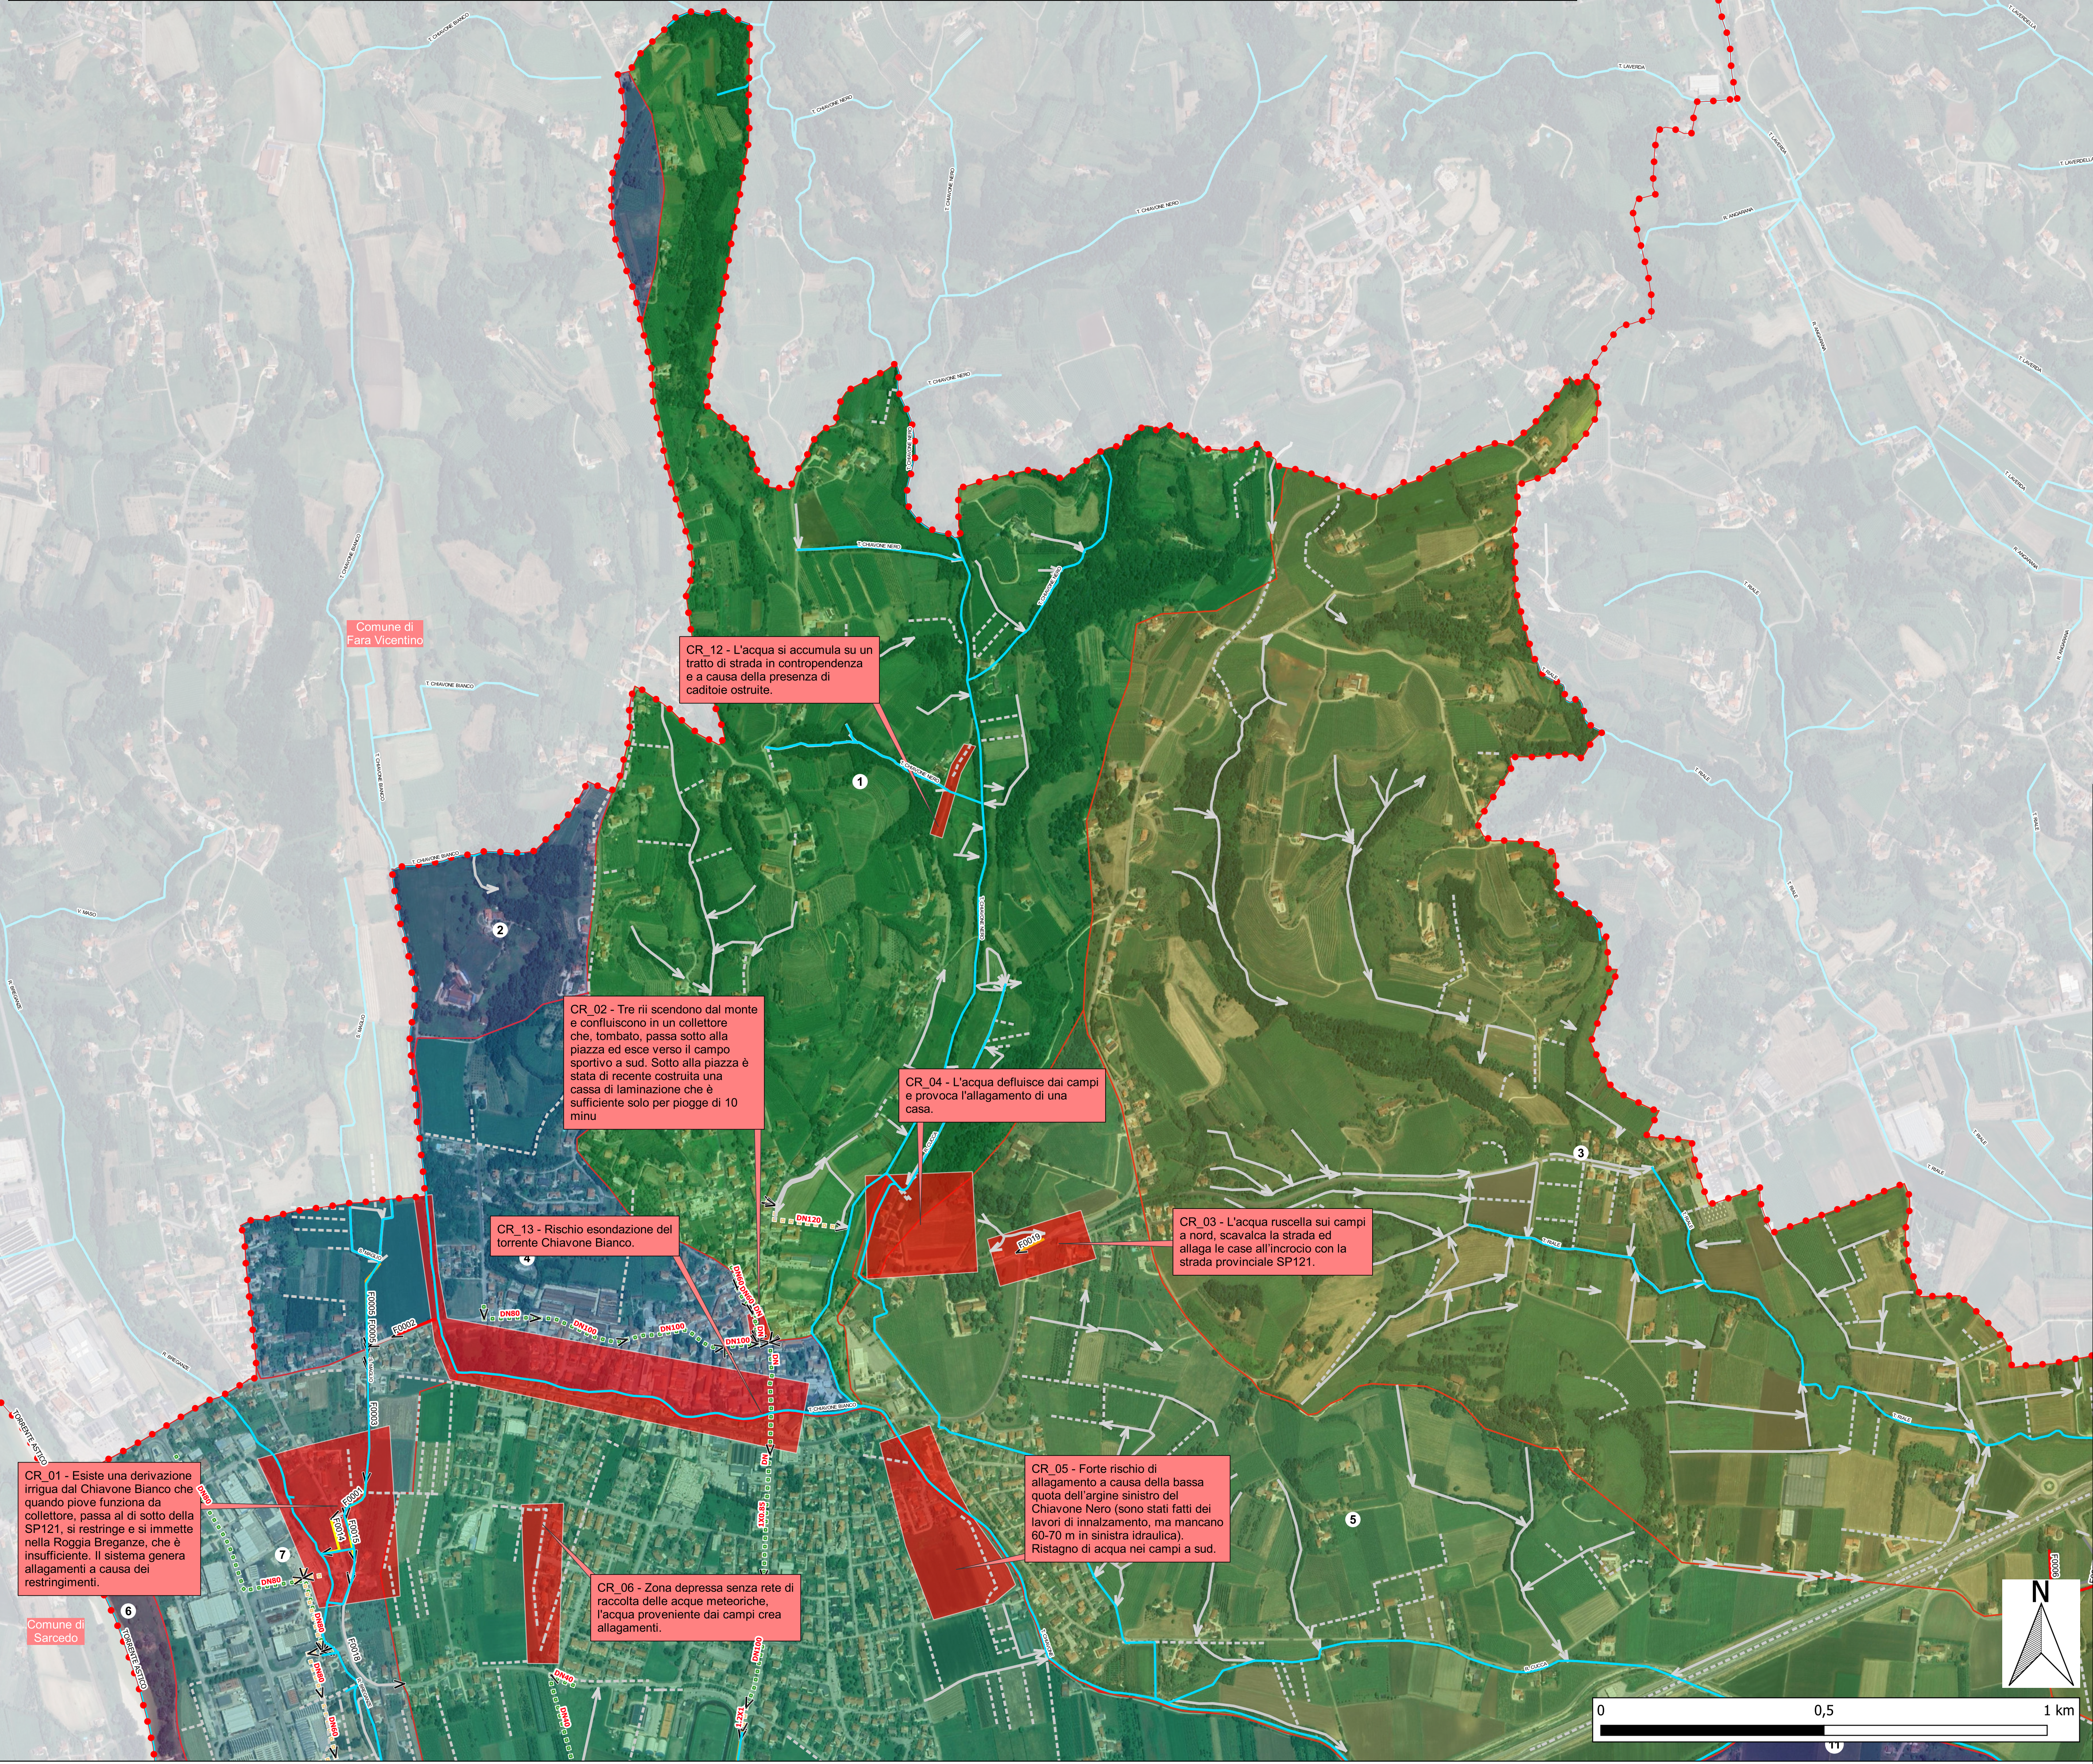
| Codice criticità | Ubicazione | Descrizione criticità |
|---|---|---|
| CR_01 | Via Maglio | Si segnalano degli allagamenti lungo via Maglio a causa della presenza di un corso d'acqua, utilizzato nel tempo a scopo irriguo, funge da collettore di bonifica in occasione degli eventi piovosi, ma con sezioni insufficienti al deflusso delle portate. |
| CR_02 | Piazza Mazzini | La criticità rilevata dal Comune è costituita dall'allagamento di Piazza Mazzini dopo eventi brevi ma intensi. La piazza è in una zona pianeggiante ai piedi della parte collinare a Nord. |
| CR_03 | Via Riva incrocio con SP121 | La criticità segnalata interessa la sede stradale di Via Gen. Maglietta. Le acque ruscellano sulla sede stradale dai campi a Nord e scendono lungo la strada. |
| CR_04 | Via Riva | La criticità insiste su Via Riva e si verifica in occasione di eventi piovosi intensi, dove le portate in arrivo dal monte, si riversano sulla strada bianca privata di accesso alle abitazioni e, seguendo l'orografia, arriva ad allagare le abitazioni. |
| CR_05 | Via G. Zanella, Via Santa Eurosia | La criticità è situata in via Zanella, in corrispondenza della passerella pedonale l'argine sinistro del Torrente Chiavon si trova ad una quota visibilmente inferiore rispetto all'argine destro. |
| CR_06 | Via Città di Heves | Il Comune segnala una criticità areale in via Città di Heves; in occasione di eventi piovosi intensi le portate si riversano sulla strada, che in quel punto presenta un impluvio e non è provvista di caditoie. I fossi non risultano più presenti. |
| CR_12 | Via Zabarella | Il Comune segnala una criticità in via Zabarella in occasione di eventi piovosi intensi le portate in arrivo dal monte si riversano sulla strada, che in quel punto presenta un impluvio ed è presente solo una caditoia sottodimensionata. |
| CR_13 | Via Roma | Il Chiavone Bianco lungo il tratto iniziale risulta poco manutentato e a valle del ponte di Via V Martini l'alveo è regolarizzato male e fa depositare materiale solido a monte del ponte. |
