# Comune di BREGANZE

## PIANO COMUNALE DELLE ACQUE

## MONOGRAFIA DELLE CRITICITÀ E DEGLI INTERVENTI DI PIANO

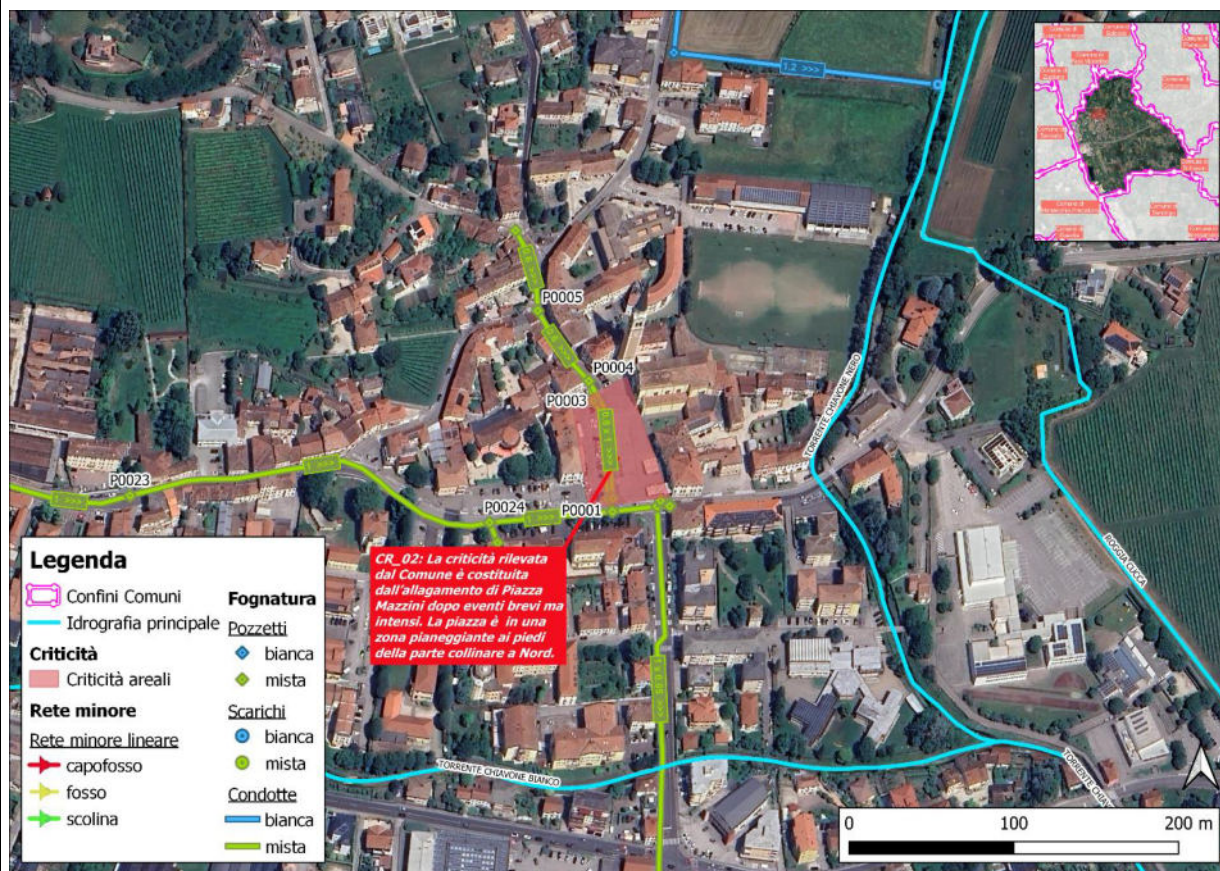
### STATO DI FATTO – criticità

| <p>La criticità rilevata dal Comune è di tipo areale ed è costituita dall'allagamento di Piazza Mazzini dopo eventi brevi ma intensi.</p> <p>L'area della criticità si trova in una zona pianeggiante ai piedi della parte collinare a Nord del Comune di Breganze ed è attraversata da una condotta di fognatura mista di diametro DN 600 mm che raccoglie le portate da tre scoli che provengono da via Rivarò, via Rebellin e via Pieve.</p> <p>Nel Gennaio 2021 sono stati affidati dei lavori per l'ammodernamento di Piazza Mazzini, durante i quali sono stati posati due scatolari in cls di dimensioni 800 x 1000 mm che scorrono in parallelo in direzione Nord – Sud lungo la via di accesso alla piazza. I due pozzetti terminali sono tra loro collegati da una condotta in PVC spiralato DN1000 mm e in uno dei pozzetti sono presenti due condotte in PVC di diametro DN 400 mm che fungono da troppo pieno e scaricano le portate nella condotta di fognatura mista storica di Strada Provinciale Nord VIII.</p> | |

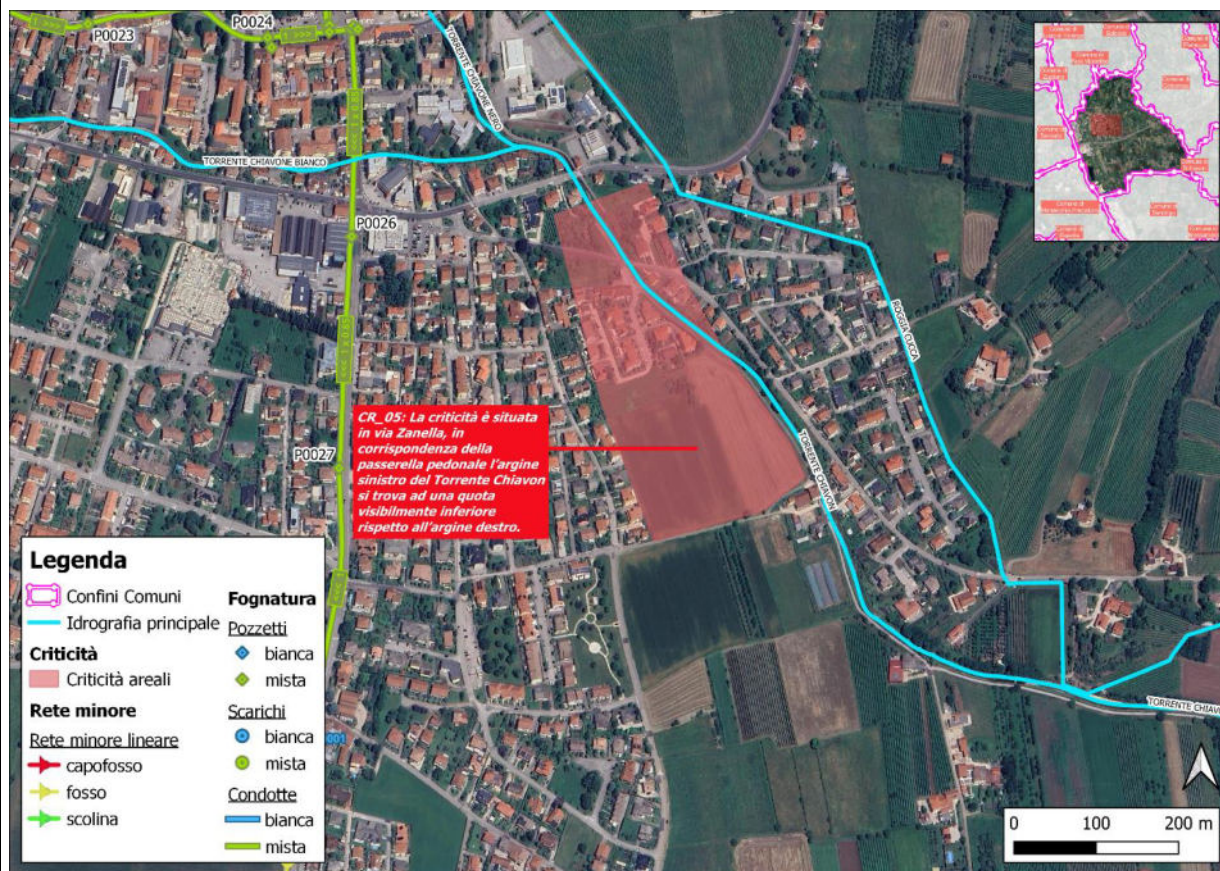
### STATO DI FATTO – criticità

| <p>La criticità areale segnalata dal Comune riguarda l'area in prossimità di via Zanella ed è dovuta al Torrente Chiavon dopo la confluenza tra il Chiavone Bianco e Chiavone Nero. In corrispondenza della passerella pedonale l'argine sinistro si trova ad una quota visibilmente inferiore rispetto all'argine destro. Proseguendo lungo la pista ciclabile contigua al Chiavon si osserva lo stesso problema a valle del ponte di via Zanella dove l'argine destro stavolta risulta essere a una quota altimetrica inferiore rispetto all'argine sinistro. Non sono stati mai segnalati sormonti d'argine ma la piena è arrivata in più di qualche occasione ad azzerare quasi il franco arginale.</p> | |

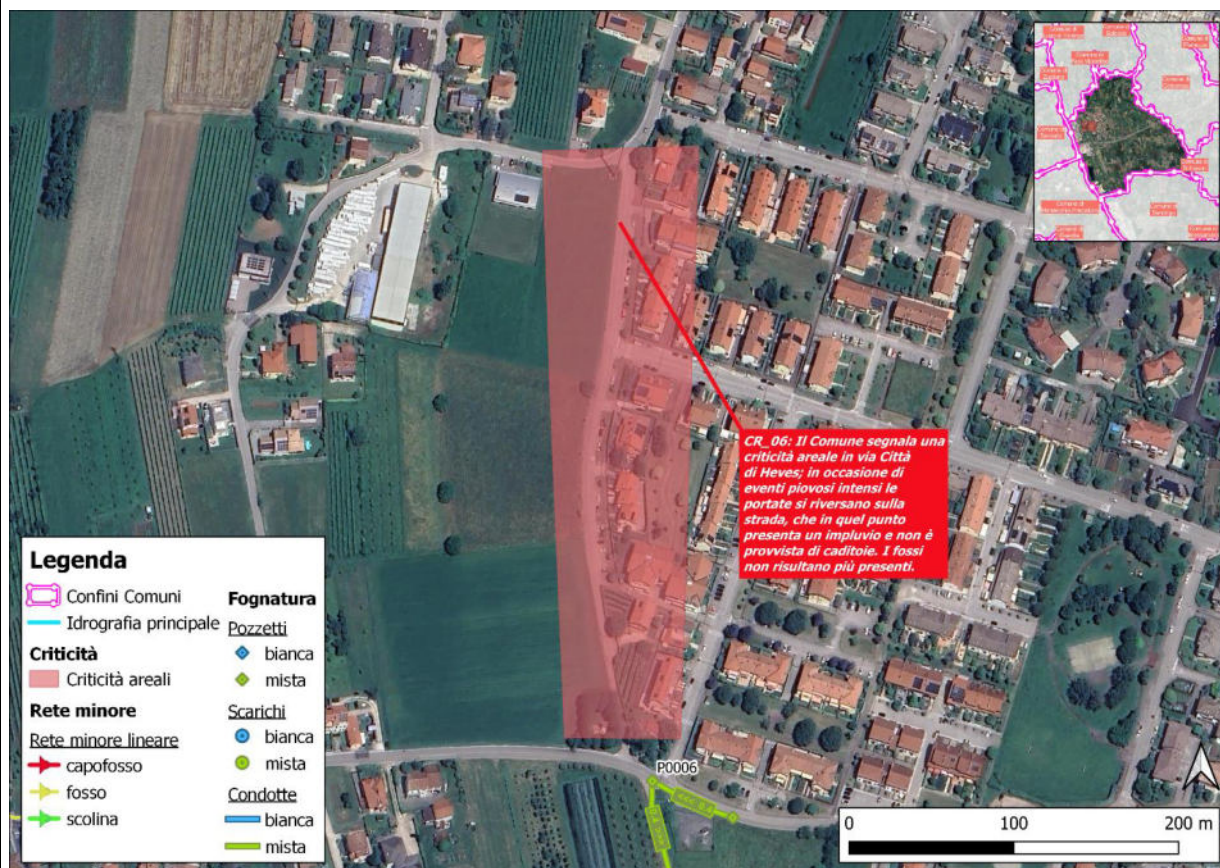
### STATO DI FATTO – criticità

| <p>Il Comune segnala una criticità areale in via Città di Heves; in occasione di eventi piovosi intensi le portate si riversano sulla strada, che in quel punto presenta un impluvio e non è provvista di caditoie. Le caditoie sono invece presenti nel tratto a nord, fino all'accesso del civico n. 59, a sud del quale la strada si restringe. Tali caditoie tuttavia risultano essere poco manutentate e in sede di sopralluogo presentavano ristagno di acque piovane che non erano riuscite a defluire nella rete principale. Esse sono comunque collegate alla rete di fognatura nera/mista che serve poi via Guadagnin.</p> <p>A lato strada tempo era presente un fosso di raccolta, che ora è completamente interrto, tanto da non risultare evidente alcuna incisione sul terreno, e il livello dei terreni è pari a quello della strada nel tratto a nord, mentre risulta essere sopralzato di circa 30-50 cm subito a monte dell'ex stazione di sollevamento dell'impianto irriguo del Consorzio di bonifica Brenta.</p> | |

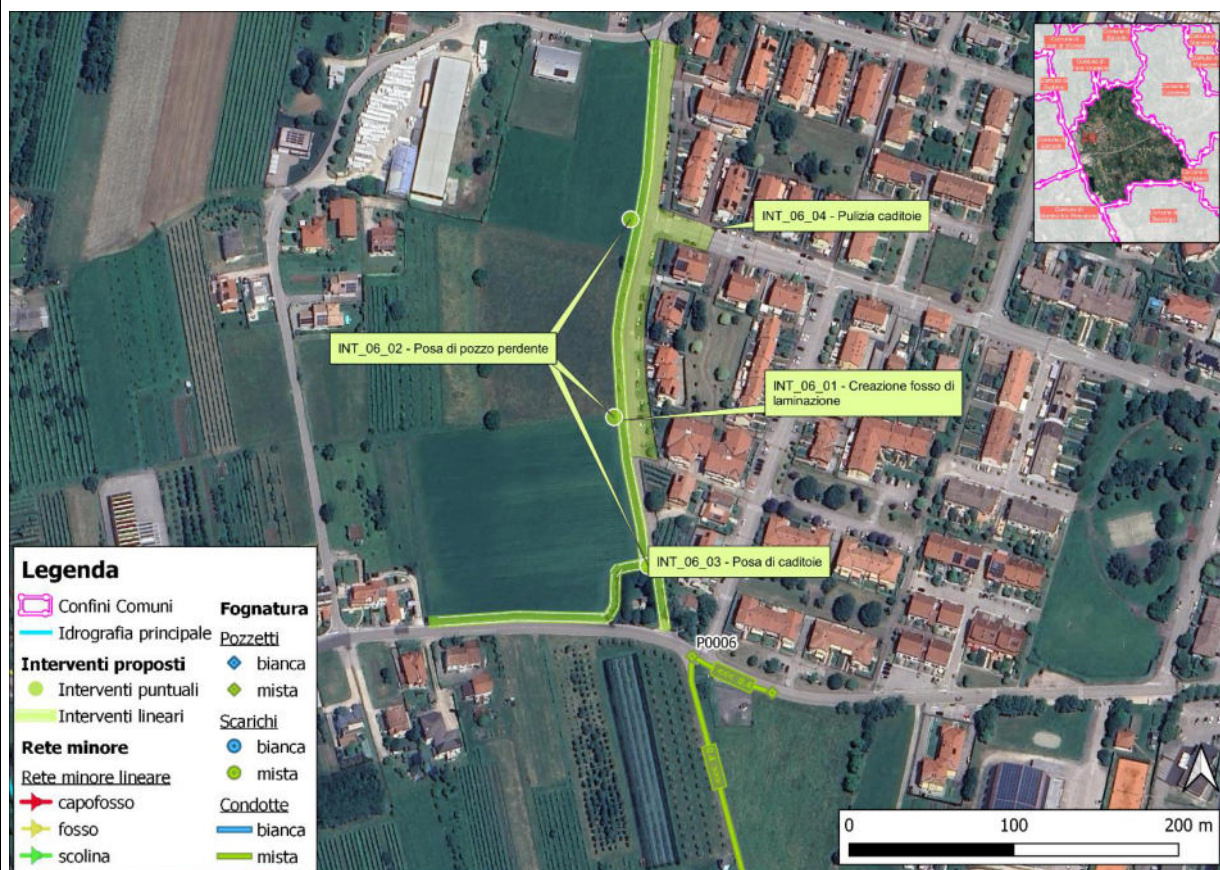
### SOLUZIONE DI PROGETTO – superficie di intervento

| <p>A risoluzione di tale criticità appare appropriato prevedere una serie di interventi elencati di seguito:</p> <p>INT_06_01: realizzazione di un fosso di laminazione per raccogliere i deflussi dei campi agricoli a Ovest. Essendo un fosso di laminazione si opterà per l'infiltrazione in quanto il terreno del territorio comunale risulta adatto a questa tecnica. Si prevede anche un collegamento con la linea di fognatura con bocca tarata in modo da scaricare una portata massima prefissata.</p> <p>INT_06_02: posa di pozzi perdente, che raccoglie le acque in arrivo dalle caditoie dell'intervento 06_03 per la parte di strada attualmente sprovvista e dal fosso di laminazione attraverso una bocca tarata.</p> <p>INT_06_03: posa di una linea di caditoie nella parte di strada attualmente sprovvista, collegata al pozzo perdente.</p> <p>INT_06_04: la pulizia dell'esistente linea di caditoie, che attualmente risultano ostruite.</p> | |

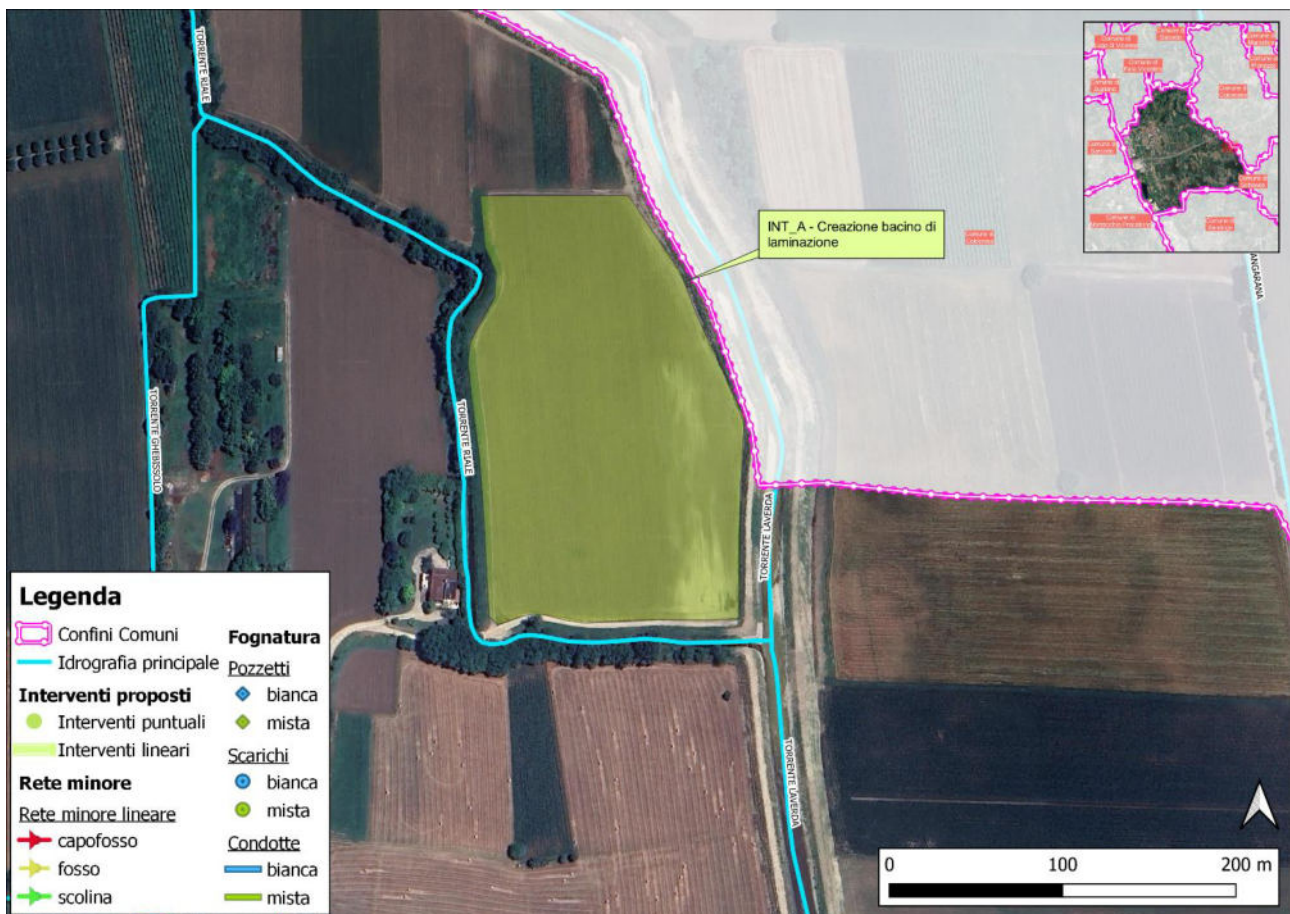
In un contesto territoriale caratterizzato dalla presenza di due corsi d'acqua di rilevante importanza idraulica, il Torrente Laverda e il Torrente Riale, nei pressi di via Dei Gelsi il Comune ha individuato un'area agricola che, per la sua collocazione e conformazione plano altimetrica, potrebbe rappresentare un'opportunità strategica per future opere di mitigazione idraulica a tutela delle comunità a valle.

Quest'area, attualmente destinata a coltivazioni agricole, si trova infatti in posizione baricentrica rispetto al bacino idrografico dei due fiumi e dispone di una superficie pianeggiante ampia, ideale per ospitare infrastrutture di laminazione delle piene. La realizzazione di una cassa di espansione consentirebbe di incrementare la resilienza del territorio rispetto agli eventi estremi, riducendo il rischio di esondazioni a valle.

La superficie interessata sarebbe di circa 33'000 m<sup>2</sup>.
