# Comune di BREGANZE

## PIANO COMUNALE DELLE ACQUE

## RELAZIONE TECNICA

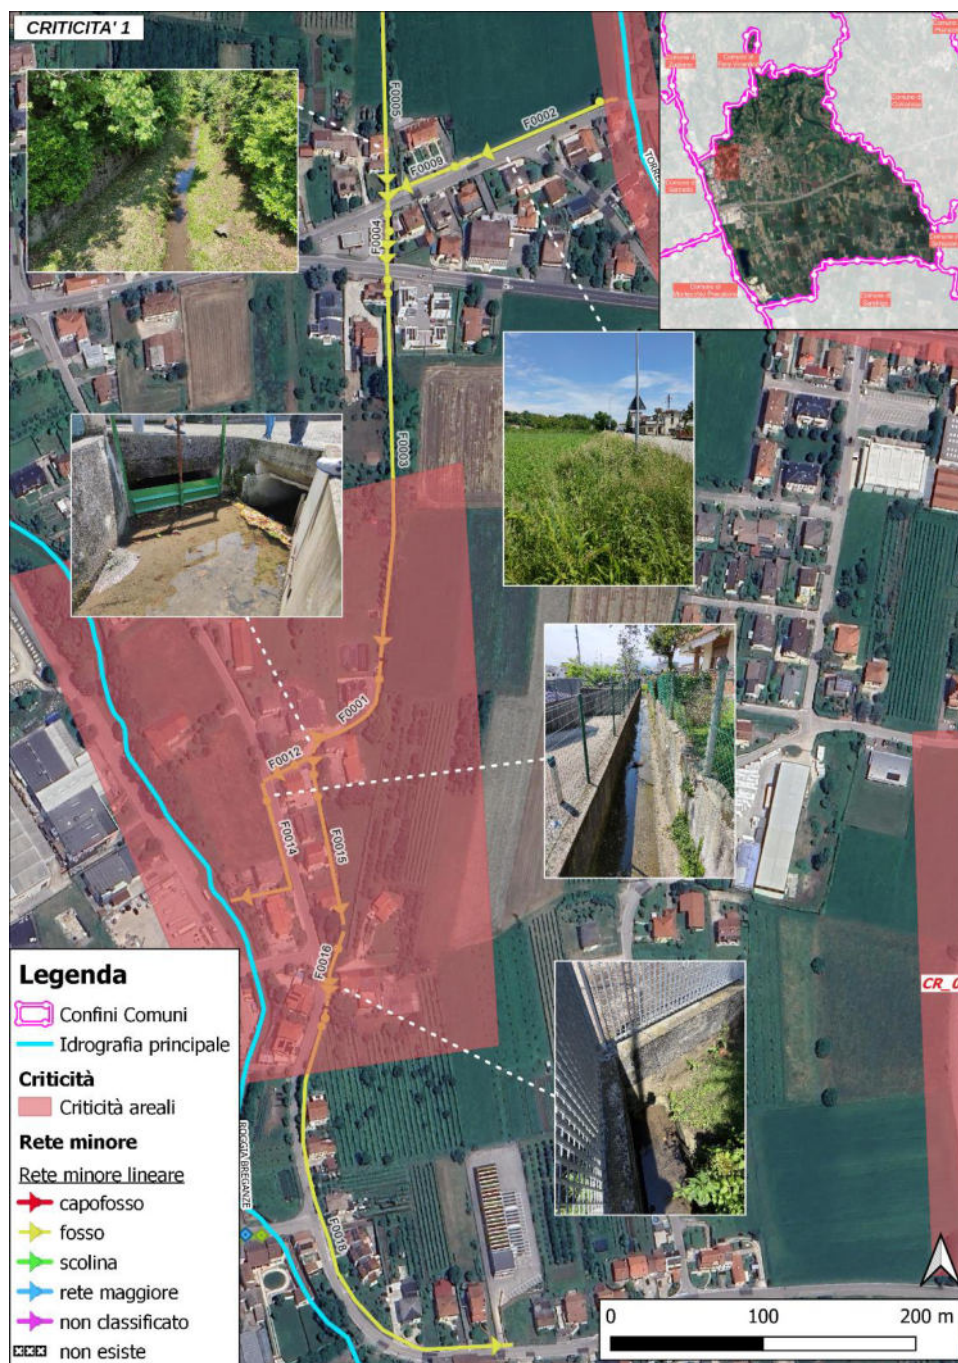
Figura 2.4. Caratterizzazione dell'area rilevata per la Criticità 1

Scendendo verso valle la sezione presenta tratti poco manutentati per una lunghezza di circa 250 m, fino a raggiungere un agglomerato dove si verifica un cambio di sezione vero e proprio la roggia scorre in una sezione rettangolare in cls 1,20 m x 1,10 m.

Nei pressi dell'accesso carraio di via Maglio 23, la roggia si divide in due tratti tombinati, uno dei quali regimato grazie ad una paratoia; i due tratti scendono verso valle paralleli, uno interno alle proprietà e uno in fregio alla strada.

Il ramo destro che scorre in fregio alla strada con una sezione rettangolare 1,00 m x 1,20 m, scarica in Roggia Breganze a valle del civico 74. Il ramo sinistro, regolato dalla paratoia, alterna modesti tratti a cielo aperto a tratti tombinati con sezioni decrescenti verso valle.

Il Comune segnala allagamenti e/o tracimazioni dell'acqua che si riversano nella strada e nelle proprietà, soprattutto causate da parte del ramo di destra della roggia in prossimità del civico 45.

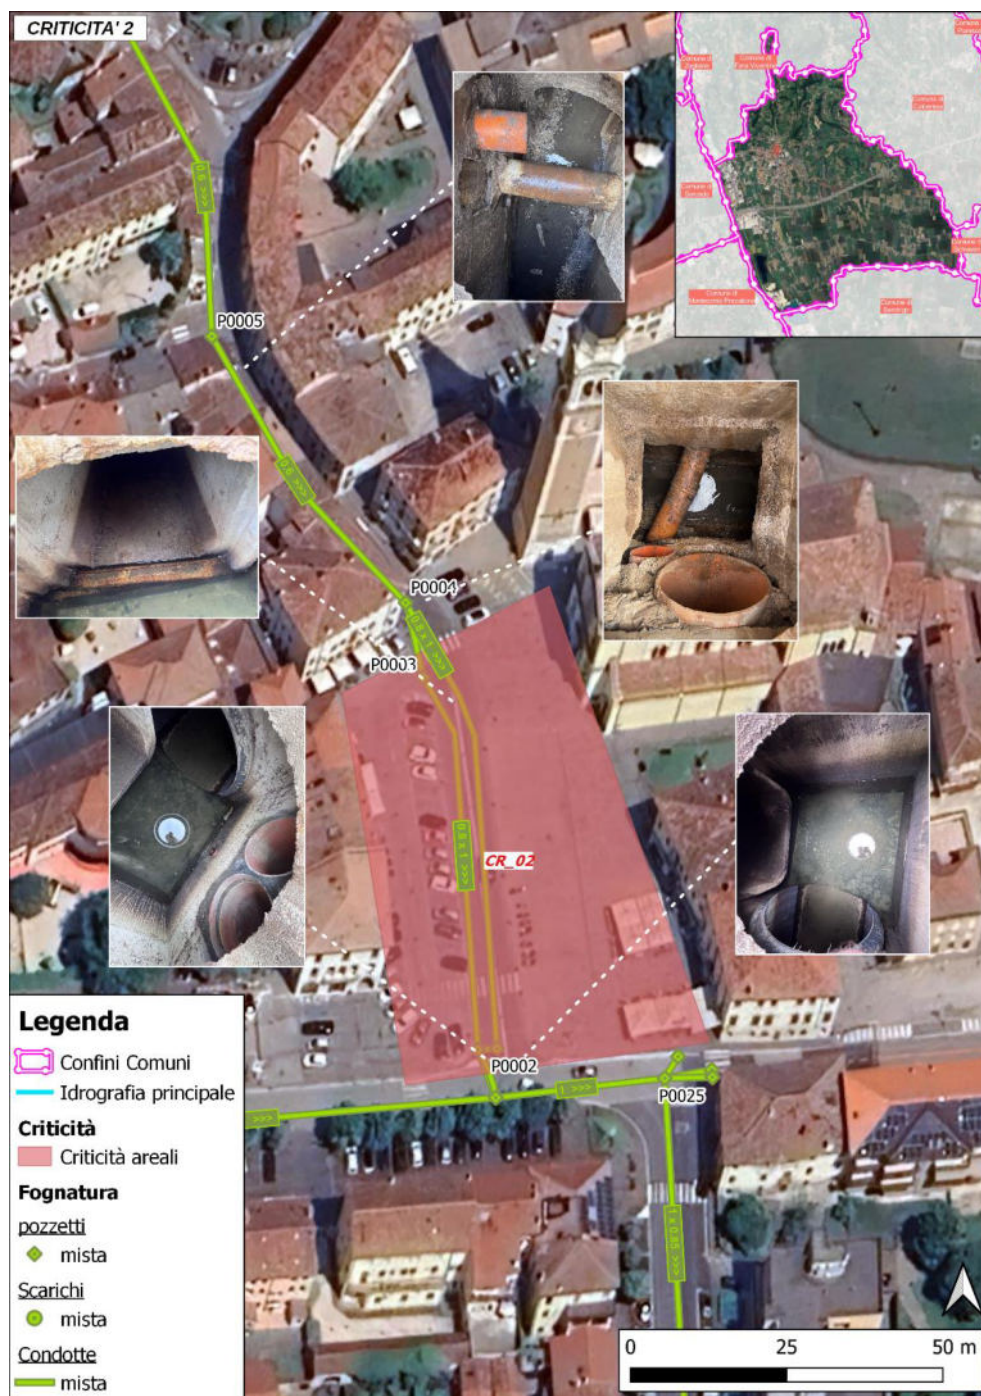
Figura 2.6. Caratterizzazione dell'area rilevata per la Criticità 2

La criticità rilevata dal Comune è di tipo areale ed è costituita dall'allagamento di Piazza Mazzini dopo eventi brevi ma intensi.

L'area della criticità si trova in una zona pianeggiante ai piedi della parte collinare a Nord del Comune di Breganze ed è attraversata da una condotta di fognatura mista di diametro DN 600 mm che raccoglie le portate da tre scoli che provengono da via Rivaro, via Rebellin e via Pieve.

Nel Gennaio 2021 sono stati affidati dei lavori per l'ammodernamento di Piazza Mazzini, durante i quali sono stati posati due scatolari in cls di dimensioni 800 x 1000 mm che scorrono in parallelo in direzione Nord – Sud lungo la via di accesso alla piazza. I due pozzetti terminali sono tra loro collegati da una condotta in PVC spiralato DN1000 mm e in uno dei pozzetti sono presenti due condotte in PVC di diametro DN 400 mm che fungono da troppo pieno e scaricano le portate nella condotta di fognatura mista storica di Strada Provinciale Nord VIII.

Si segnala che è intenzione del comune presentare richiesta di installazione di un sistema di sollevamento nel secondo pozzetto terminale che possa andare a scaricare parte delle portate raccolte nel Chiavone Nero.

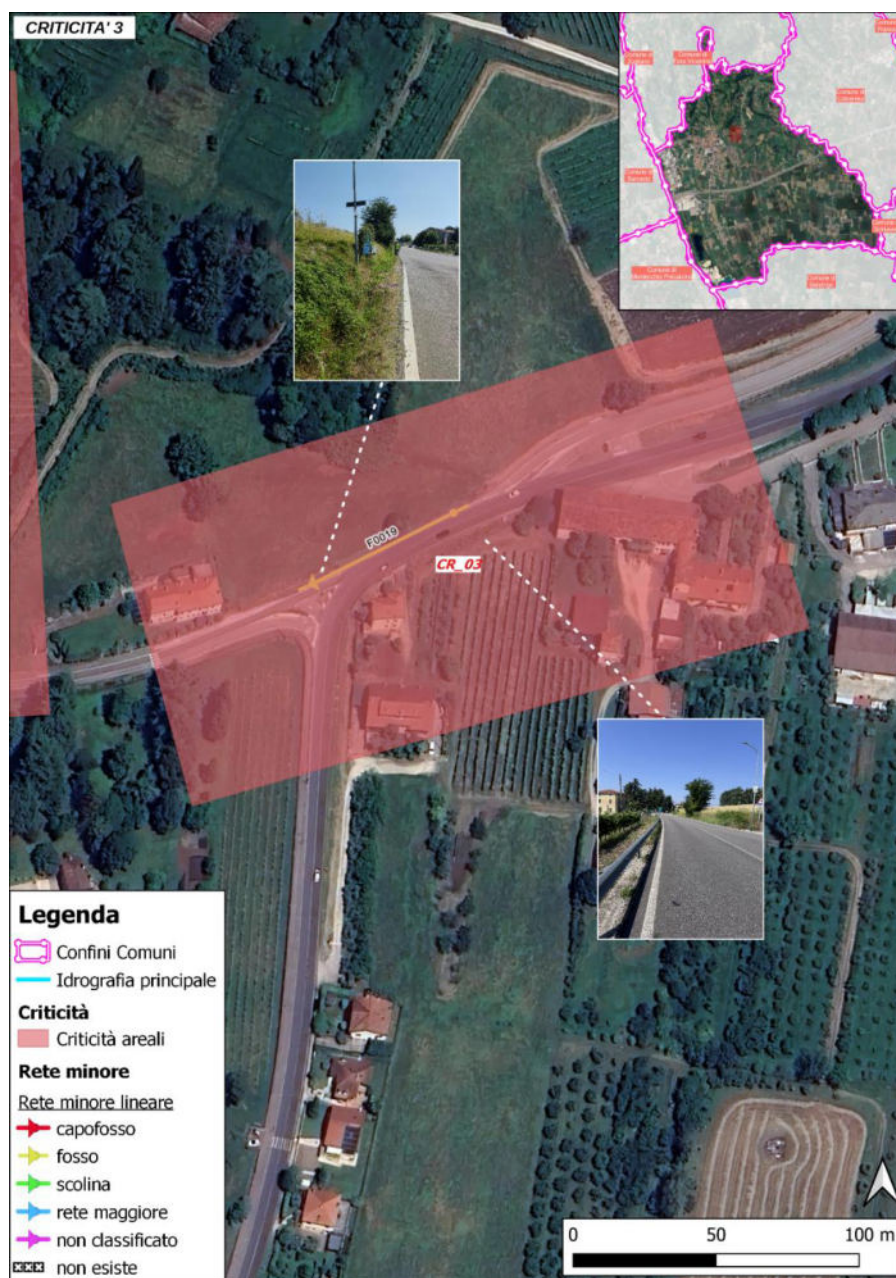
Figura 2.7. Caratterizzazione dell'area rilevata per la Criticità 3

La criticità segnalata dal Comune è di tipo areale, e interessa la sede stradale di Via Gen. Maglietta. Dalle informazioni raccolte, le acque provenienti dai campi a nord, rialzati rispetto alla sede stradale, scendevano sulla sede stradale della SP 121 e poi ruscellavano lungo via Gen. Maglietta che ha un andamento digradante con direzione nord-sud e quindi allagava le case poste in prossimità all'incrocio, con piano di imposta più basso della sede stradale.

A seguito dei lavori effettuati dalla Provincia la criticità sembra sia risolta: è stato riaperto il fosso tra la scarpata a sud dei campi e la sede stradale ed è presente un collegamento che passa al di sotto della strada e collega il nuovo fosso alla fognatura bianca che corre sul fianco ovest di via Gen. Maglietta. A seguito degli interventi di pulizia e risistemazione non si sono più verificati allagamenti nell'area.

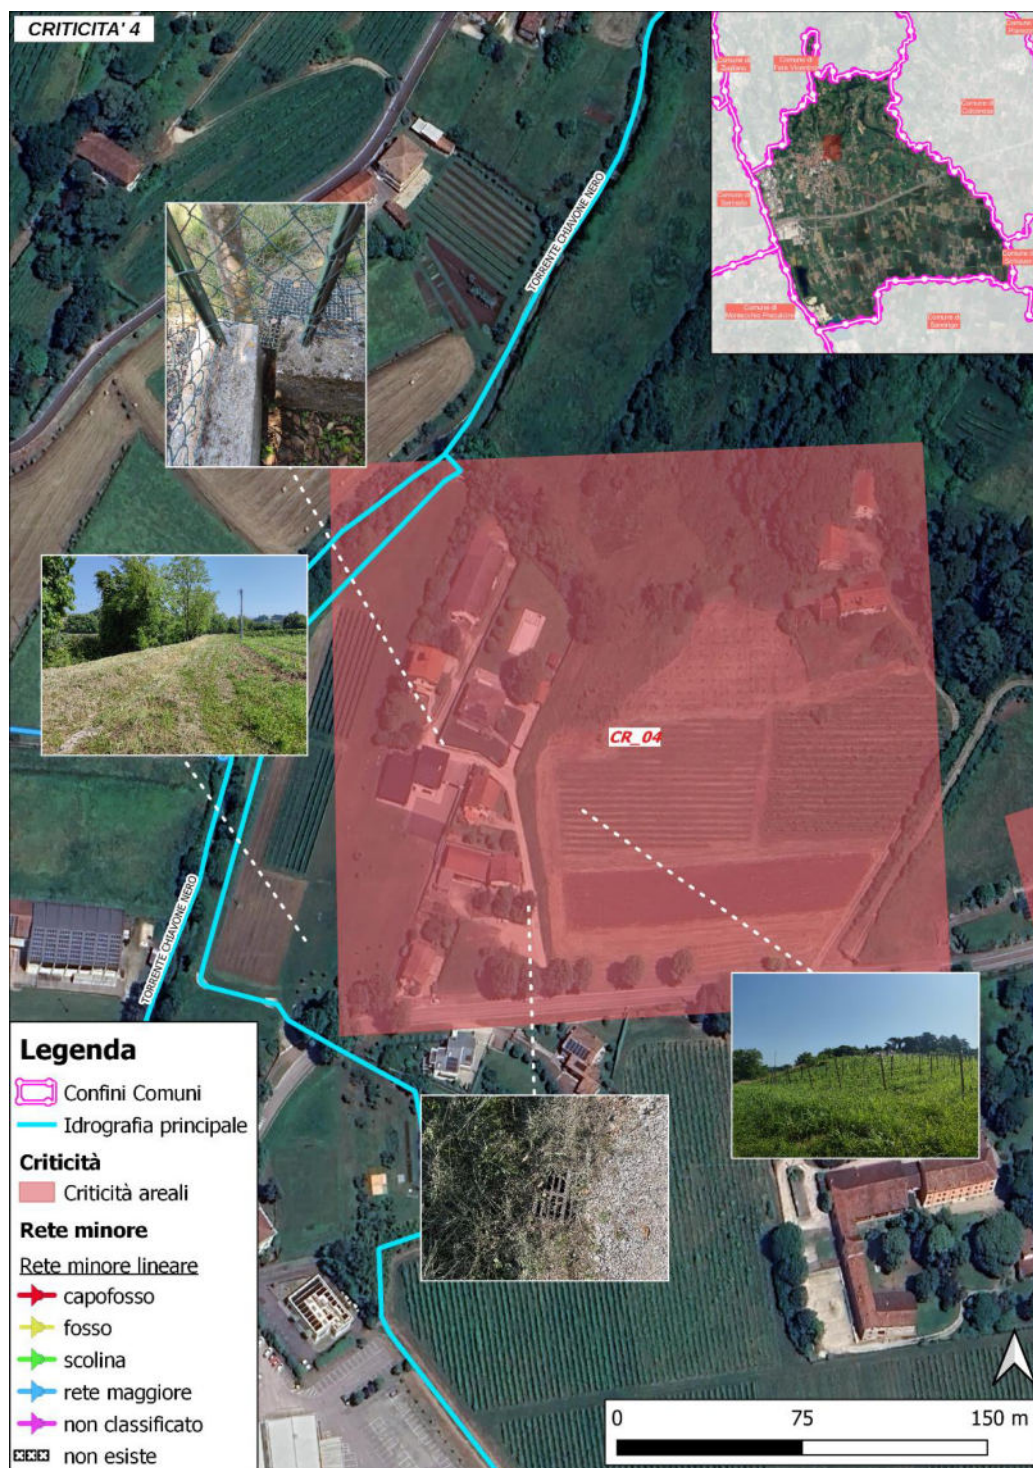
Figura 2.9. Caratterizzazione dell'area rilevata per la Criticità 4

Il Comune segnala una criticità areale in via Riva che si verifica in occasione di eventi piovosi intensi: i deflussi in arrivo dalla zona collinare soprastante, recentemente trasformata a vigneto, si riversano sulla strada bianca privata di accesso alle abitazioni e, seguendo l'orografia, arrivano ad allagare la proprietà dell'abitazione al civico 33 con tiranti anche di 50 cm. Lungo la strada bianca, ai piedi della scarpata dell'area coltivata a vigneto, è presente una linea di caditoie poco manutentate e in parte ostruite da terreno ed erba. Nelle immediate vicinanze del civico 33 esiste una linea di caditoie che si immette nella Roggia Cucca, il cui tracciato è stato di recente spostato, tramite una tubazione di diametro 250 mm in PVC. Si vuole segnalare che a servizio del vigneto era stato creato un fosso che al momento del sopralluogo risultava pressoché inesistente.

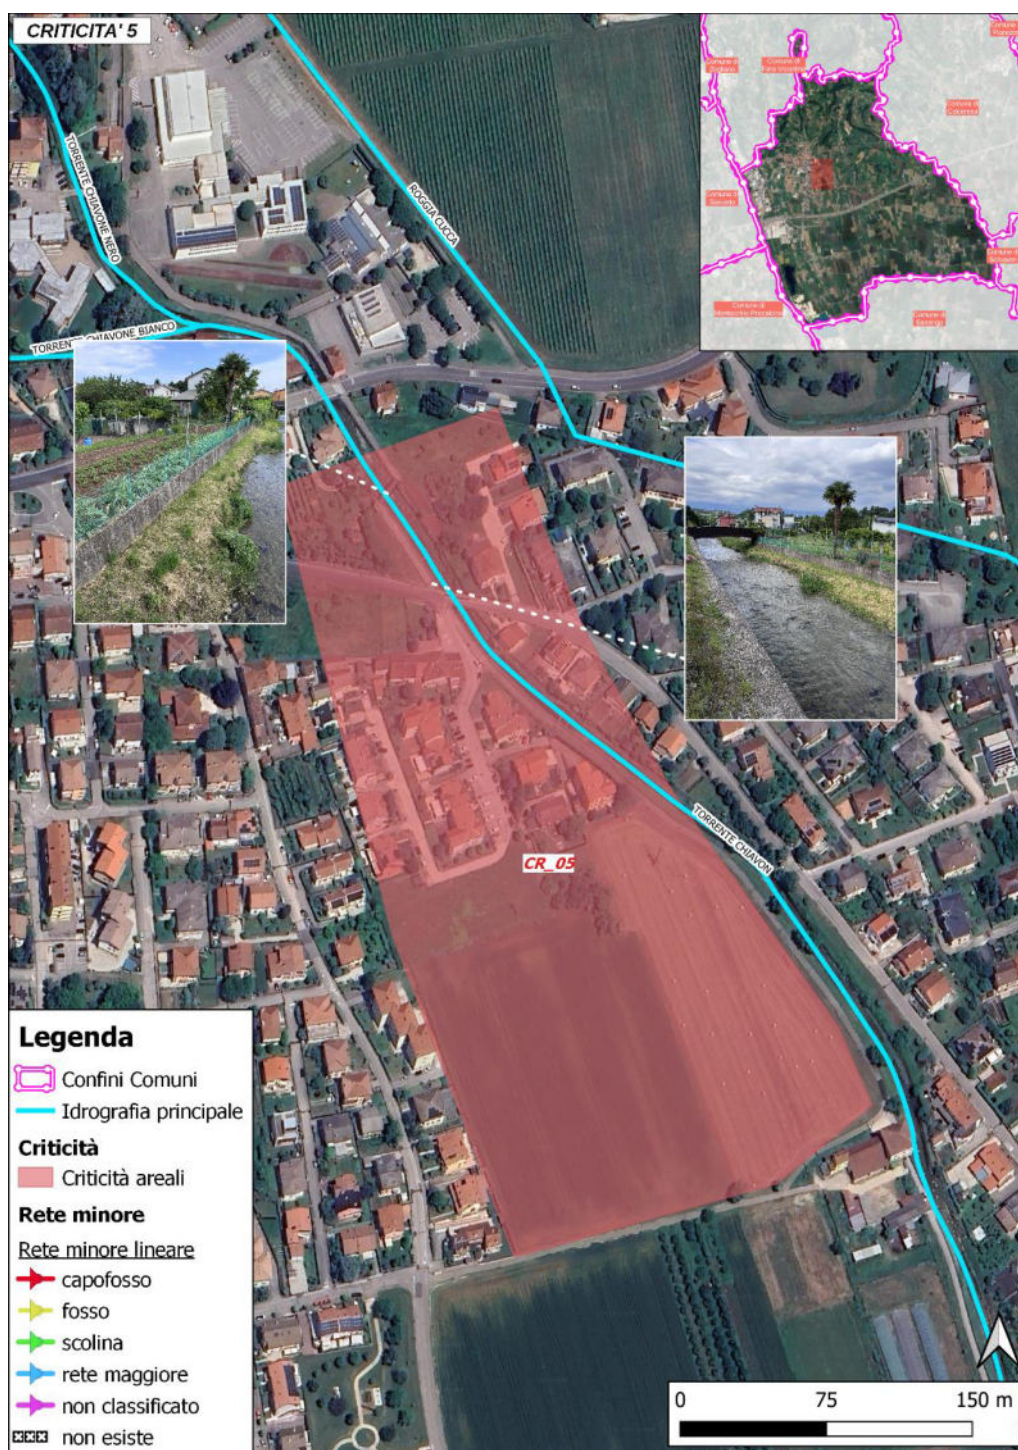
Figura 2.12. Caratterizzazione dell'area rilevata per la Criticità 5

La criticità areale segnalata dal Comune riguarda l'area in prossimità di via Zanella ed è dovuta al Torrente Chiavon dopo la confluenza tra il Chiavone Bianco e Chiavone Nero. In corrispondenza della passerella pedonale l'argine sinistro si trova ad una quota visibilmente inferiore rispetto all'argine destro. Proseguendo lungo la pista ciclabile contigua al Chiavon si osserva lo stesso problema a valle del ponte di via Zanella dove l'argine destro stavolta risulta essere a una quota altimetrica inferiore rispetto all'argine sinistro. Non sono stati mai segnalati sormonti d'argine ma la piena è arrivata in più di qualche occasione ad azzerare quasi il franco arginale.

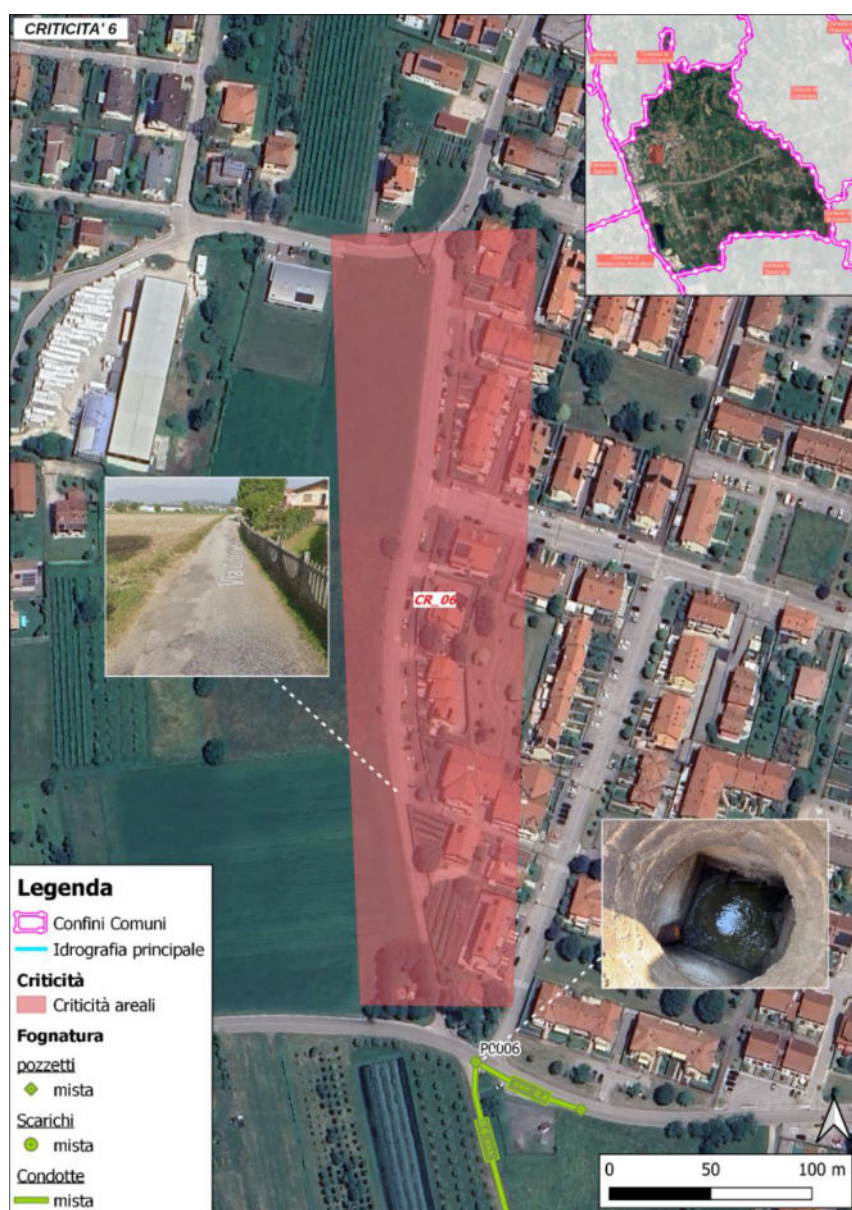
Figura 2.13. Caratterizzazione dell'area rilevata per le Criticità 6

Il Comune segnala una criticità areale in via Città di Heves; in occasione di eventi piovosi intensi le portate si riversano sulla strada, che in quel punto presenta un impluvio e non è provvista di caditoie. Le caditoie sono invece presenti nel tratto a nord, fino all'accesso del civico n. 59, a sud del quale la strada si restringe. Tali caditoie tuttavia risultano essere poco manutentate e in sede di sopralluogo presentavano ristagno di acque piovane che non erano riuscite a defluire nella rete principale. Esse sono comunque collegate alla rete di fognatura nera/mista che serve poi via Guadagnin.

A lato strada tempo era presente un fosso di raccolta, che ora è completamente interrato, tanto da non risultare evidente alcuna incisione sul terreno, e il livello dei terreni è pari a quello della strada nel tratto a nord, mentre risulta essere sopralzato di circa 30-50 cm subito a monte dell'ex stazione di sollevamento dell'impianto irriguo del Consorzio di bonifica Brenta.

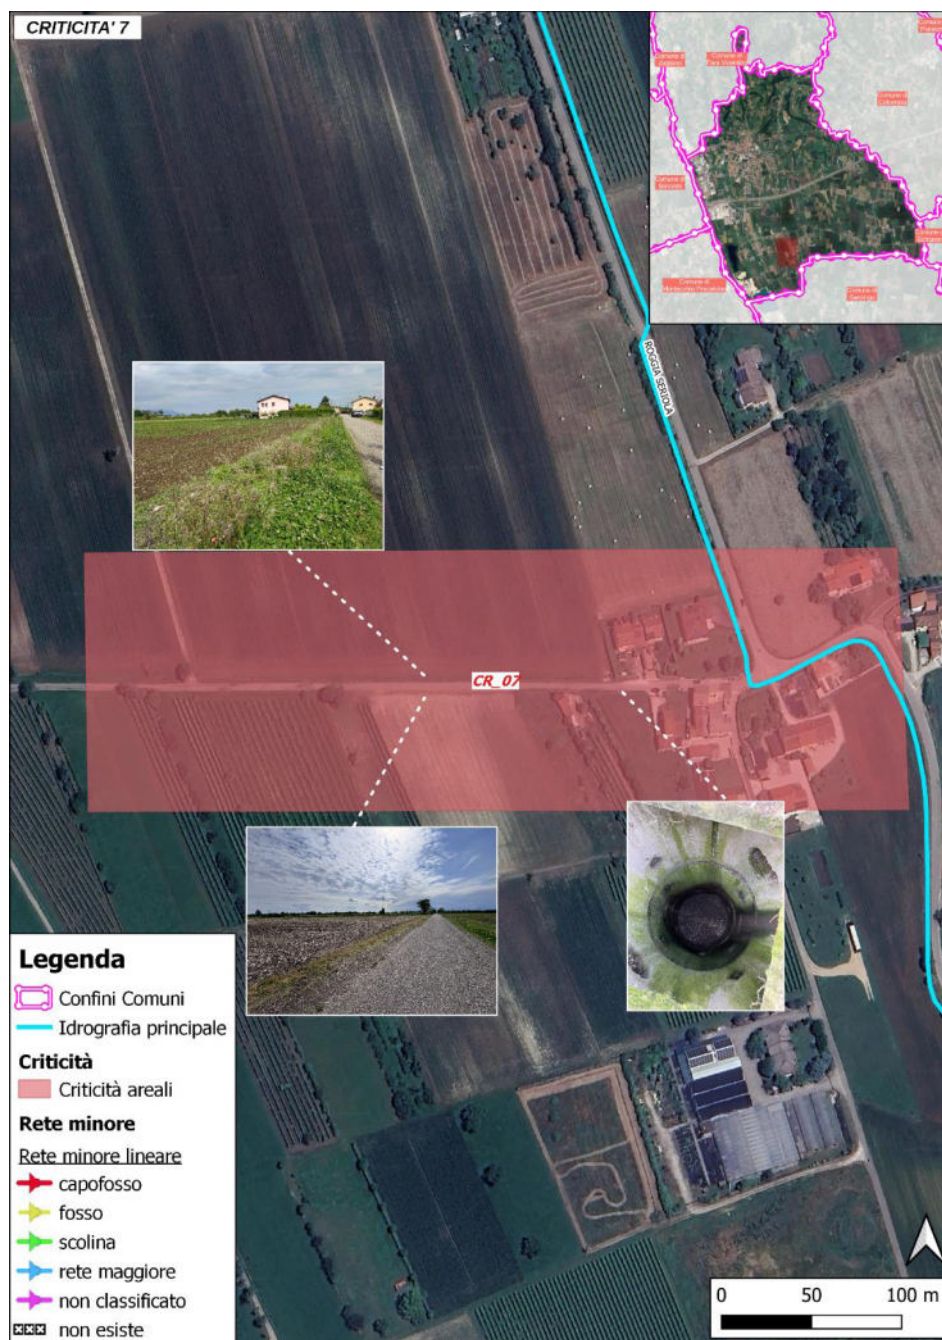
Figura 2.14. Caratterizzazione dell'area rilevata per la Criticità 7

Il Comune segnala una criticità areale in via Vegra e nei terreni a nord della stessa. Durante eventi di precipitazione intensi, il lotto a destinazione agricola compreso tra via Vegra e via San Valentino è soggetto a fenomeni di ruscellamento significativi. La pendenza del terreno porta l'acqua verso Sud, e la stessa si riversa sulla sede stradale ed allaga le proprietà private a ridosso della strada.

In tale area, la maggior parte dei fossi di prima raccolta delle acque meteoriche (affossature e scoline) non è più presente: la quasi totalità di quelle segnalate nelle vecchie cartografie risultano scomparse. Si vuole sottolineare come le scoline e le affossature rappresentino elementi fondamentali nelle sistemazioni idraulico-agrarie, svolgendo un ruolo cruciale nella gestione delle acque superficiali; la loro perdita o la scarsa manutenzione comportano una serie di conseguenze negative, con ripercussioni significative sull'ambiente e sul territorio.

Per tentare di arginare gli allagamenti sono stati realizzati due pozzi perdenti affiancati sul lato Nord della sede stradale e uno nel lato Sud che hanno leggermente migliorato, ma non risolto, la situazione. Il campo da cui origina la criticità è irrigato tramite irrigazione a pressione, con le tubazioni che sono parallele a via Vegra, e questo limita la possibilità dello scavo di un fosso di guardia.

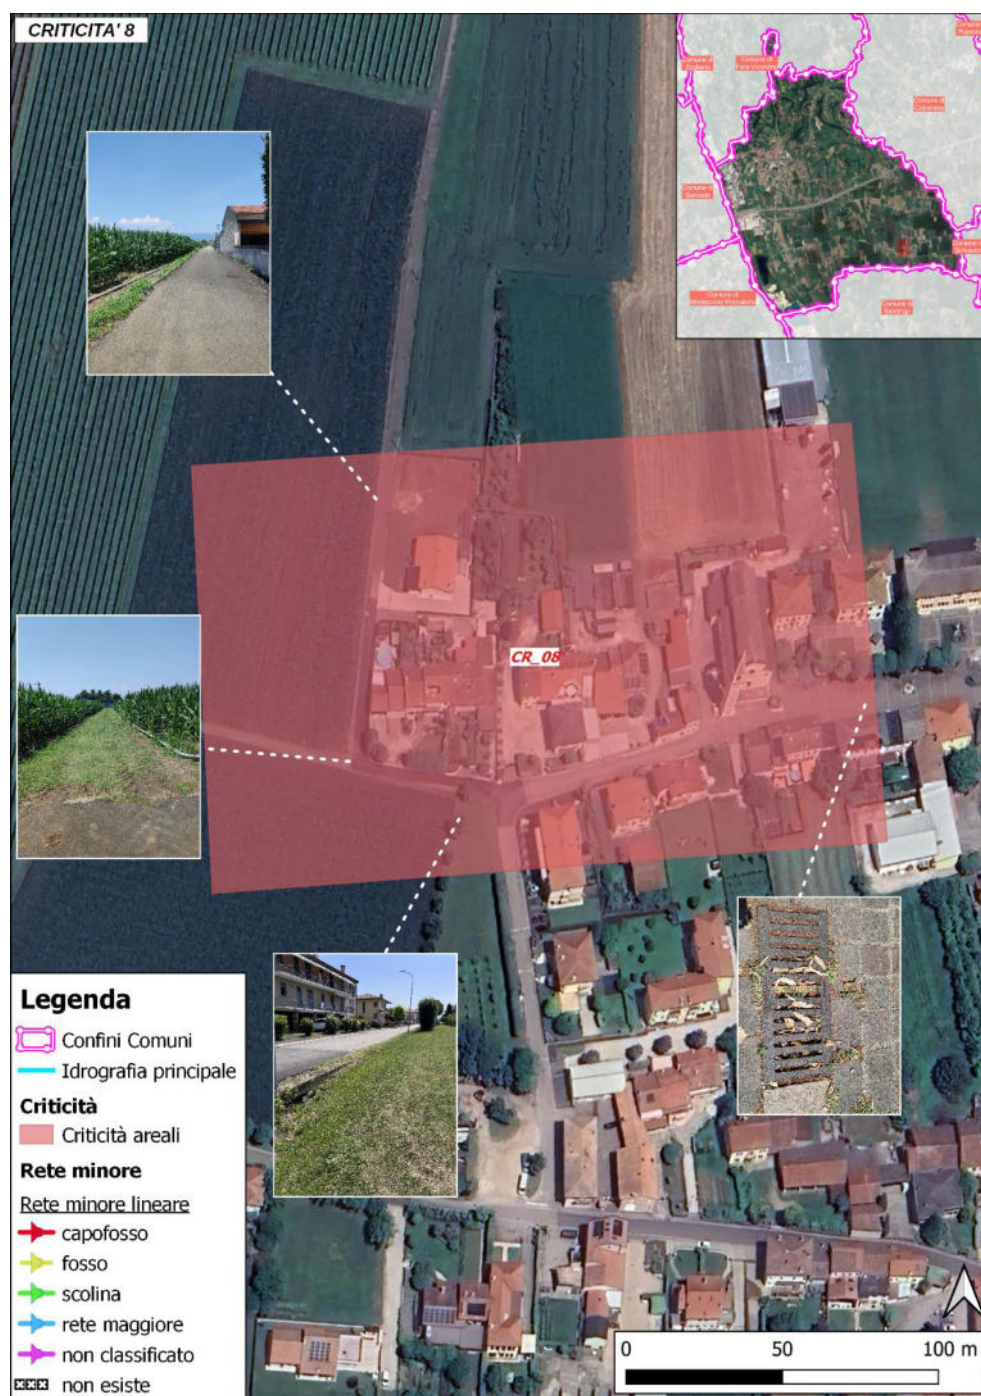
Figura 2.15. Caratterizzazione dell'area rilevata per la Criticità 8

Il Comune segnala una criticità areale in via Maragnole causata da fenomeni di ruscellamento dai campi in occasione di eventi meteorici intensi. La criticità ha origine a partire dai campi ad ovest della pista ciclabile che collega il cimitero a via Maragnole con direzione nord-sud. In occasione di eventi intensi, l'acqua che cade sui campi ruscella seguendo la pendenza naturale con direzione ovest-est e viene condotta sulla stradina, limitata su ambo i lati da un cordolo di 15 cm di altezza in cui sono state previste delle aperture in modo da consentire il deflusso delle acque meteoriche dalla sede asfaltata verso i campi. Si segnala l'assenza in tutta l'area di affossature e scoline, cancellate nel tempo dalle lavorazioni agricole.

La chiusura delle affossature bordo campo ha fatto in modo di invertire la direzione del flusso, con conseguente raccolta delle acque e del fango all'interno della sede stradale. Altro punto di accesso è la svolta a sud dove è presente un accesso alla capezzagna non presidiato da alcun organo di captazione.

Le acque allagano quindi dapprima le aree private e arrivano poi alla piazza della frazione di Maragnole, dotata di caditoie in gran parte ostruite da foglie e che quindi non riescono a far defluire l'acqua

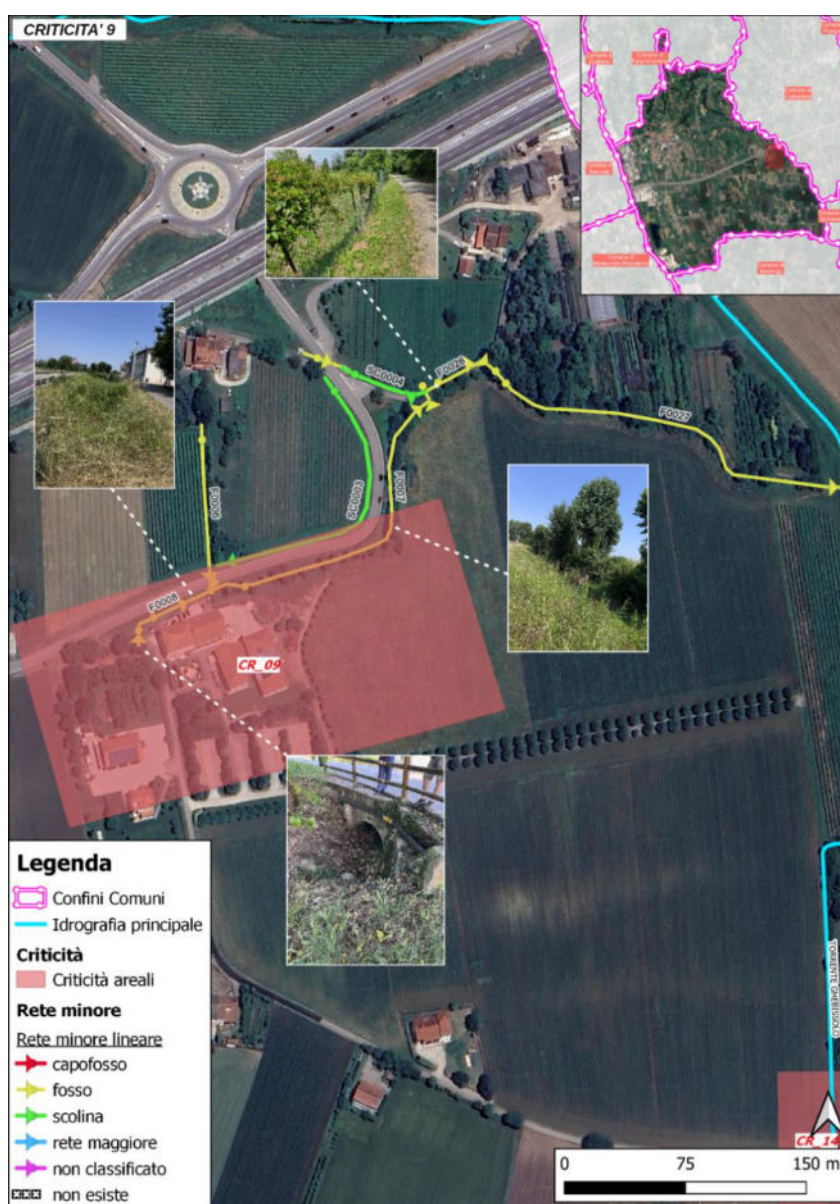
Figura 2.16. Caratterizzazione dell'area rilevata per la Criticità 9

Il Comune segnala una criticità areale lungo Via dei Gelsi a causa del rigurgito del fosso avente direzione sud-nord lungo la sede stradale in prossimità del ristorante “Le Tenute”. Il fosso infatti si immette in una delle due piccole aree di laminazione poste a nord del ristorante e collegate tra loro da un tombinamento che, secondo il personale comunale, dovrebbe essere un DN300 in calcestruzzo. Tale strozzatura, posta a metà dei bacini, limita le portate scaricabili a valle e quindi si crea un invaso naturale nell’area a sud-ovest di via dei Gelsi, dove una abitazione di recente costruzione, il cui piano d’imposta si trova a piano campagna, viene allagata. In sede di sopralluogo non è infatti stato possibile rilevare il manufatto dal momento che le aree di laminazione versavano in un cattivo stato manutentivo, con erba alta e arbusti non potati.

Lo scarico terminale delle aree di laminazione non è invece regolato e le portate vengono convogliate in un fosso molto largo lungo la strada e quindi nel Torrente Riale.

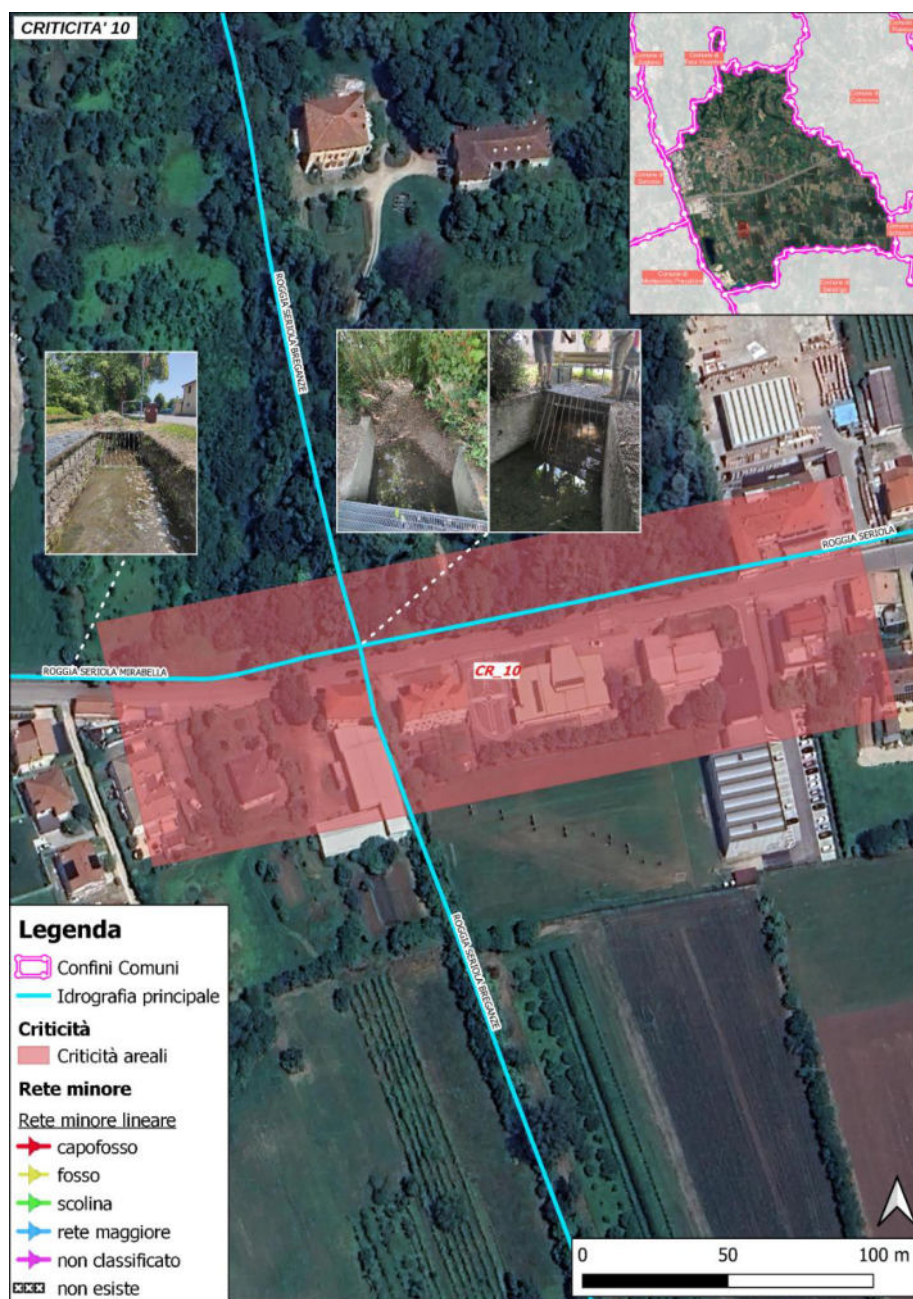
Figura 2.17. Caratterizzazione dell'area rilevata per la Criticità 10

Il Comune segnala una criticità areale in via San Valentino dovuta ad esondazioni della Roggia Seriola che allaga la sede stradale e le proprietà vicine, in particolare la scuola materna. All'incrocio tra la Roggia Seriola Mirabella e la Roggia Seriola Breganze, entrambe di competenza del Consorzio di Bonifica Brenta, ci sono delle paratoie che vengono regolate per evitare allagamenti più a valle. Non è risultato possibile verificare lo stato manutentivo del tratto che scende da nord, trattandosi di area privata. Si segnala che la Roggia Seriola raccoglie le acque in arrivo dalla pozione nord del Comune a partire dagli ingenti afflussi di Piazza Mazzini.

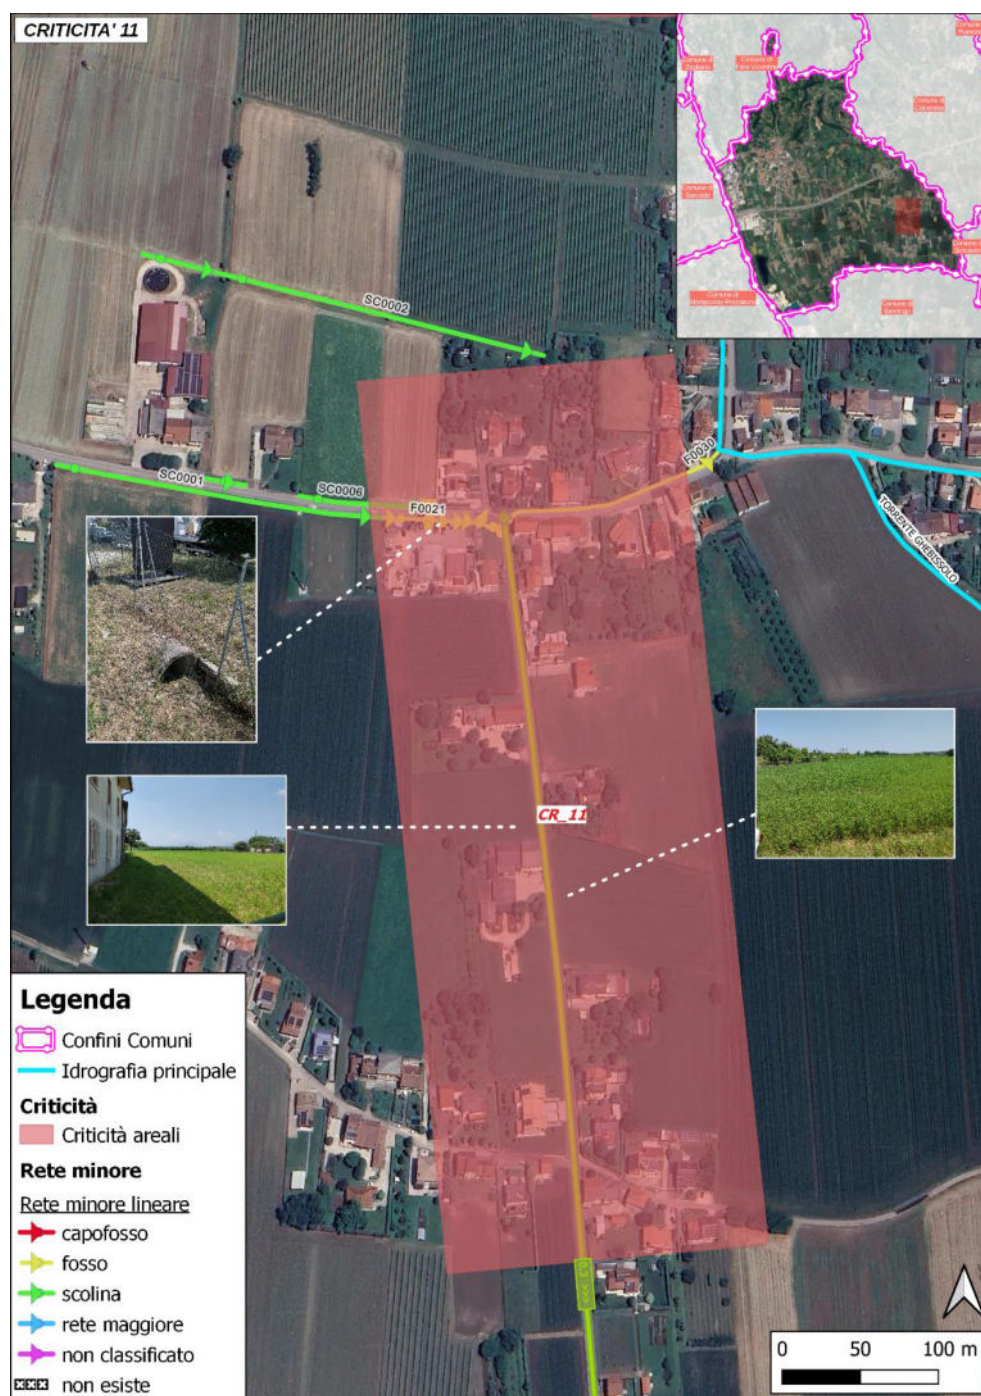
Figura 2.19. Caratterizzazione dell'area rilevata per la Criticità 11

Il Comune segnala una criticità areale in via Maragnole causata da fenomeni di ruscellamento non controllati dai campi, in occasione di eventi piovosi intensi. La pendenza del terreno fa defluire le acque meteoriche in direzione ovest-est, e queste non riescono a superare la sede stradale, oggetto di recente asfaltatura e conseguente sovrizzo, andando quindi ad allagare le proprietà private poste sul lato ovest della strada, più basse in quanto insediamenti storici. In tale area, la maggior parte dei fossi di prima raccolta delle acque meteoriche (affossature e scoline) non è più presente, tant'è che la quasi totalità di quelle segnalate nelle vecchie cartografie risultano scomparse. Si vuole sottolineare come le scoline e le affossature rappresentano elementi fondamentali nelle sistemazioni idraulico-agrarie, svolgendo un ruolo cruciale nella gestione delle acque superficiali; la loro perdita o la scarsa manutenzione comportano una serie di conseguenze negative, con ripercussioni significative sull'ambiente e sul territorio.

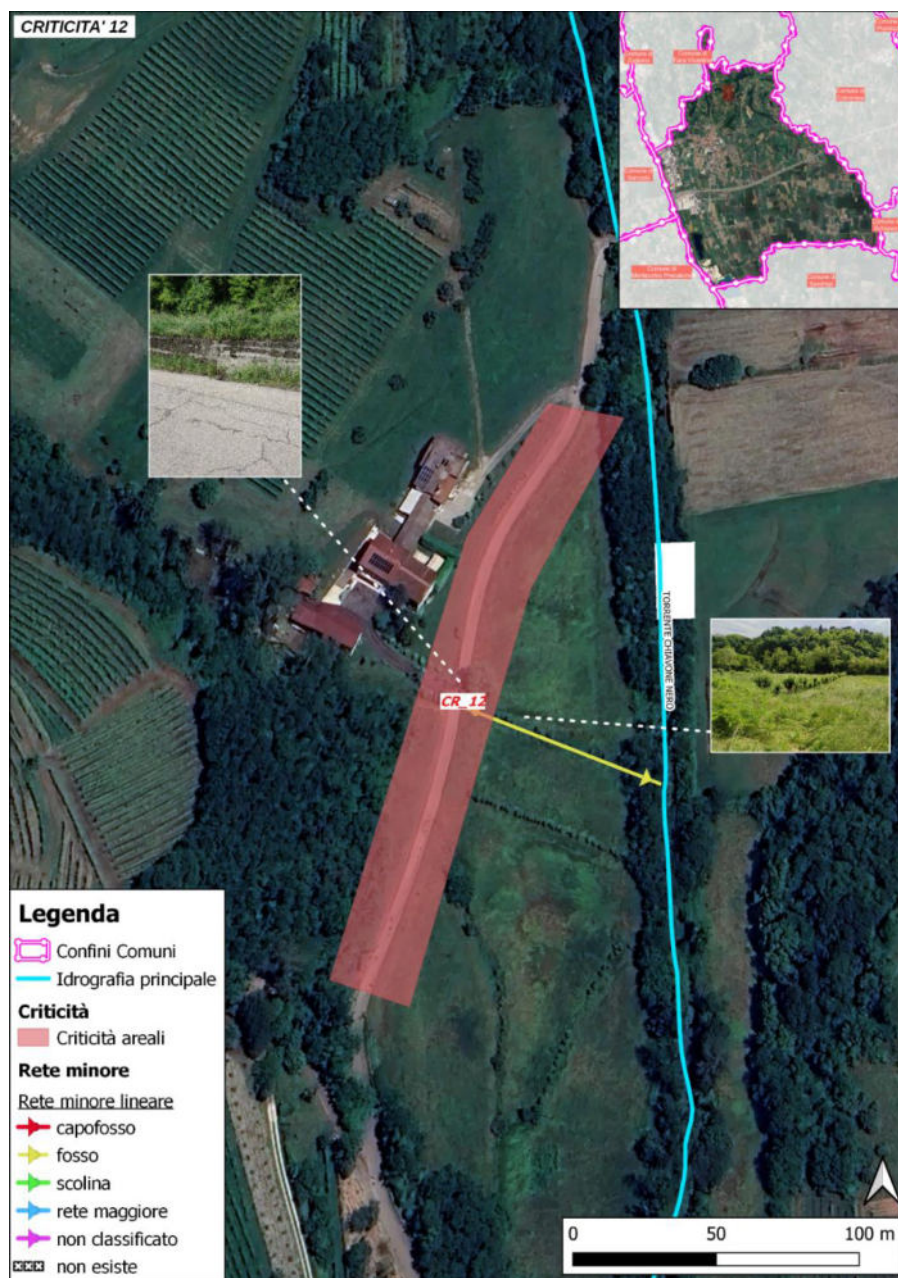
Figura 2.20. Caratterizzazione dell'area rilevata per la Criticità 12

Il Comune segnala una criticità areale in via Zabarella causata dagli afflussi non controllati che scendono dalla collina e si riversano nella strada, che in quel tratto presenta un impluvio. A lato strada è presente una caditoia che risulta ostruita e impedisce il deflusso delle portate al di sotto della strada e successivamente nel fosso privato a valle che scarica poi a sua volta nel Chiavone Nero. Il diametro del tubo che collega la caditoia al fosso privato è di 160 mm.

Il Comune segnala che l'allagamento permane per diverse ore e arriva a tiranti nell'ordine dei 20-30 cm sulla sede stradale. La criticità risulta essere di un certo rilievo per il comune perché alla fine di Zabarella è presente una struttura sanitaria per persone fragili.

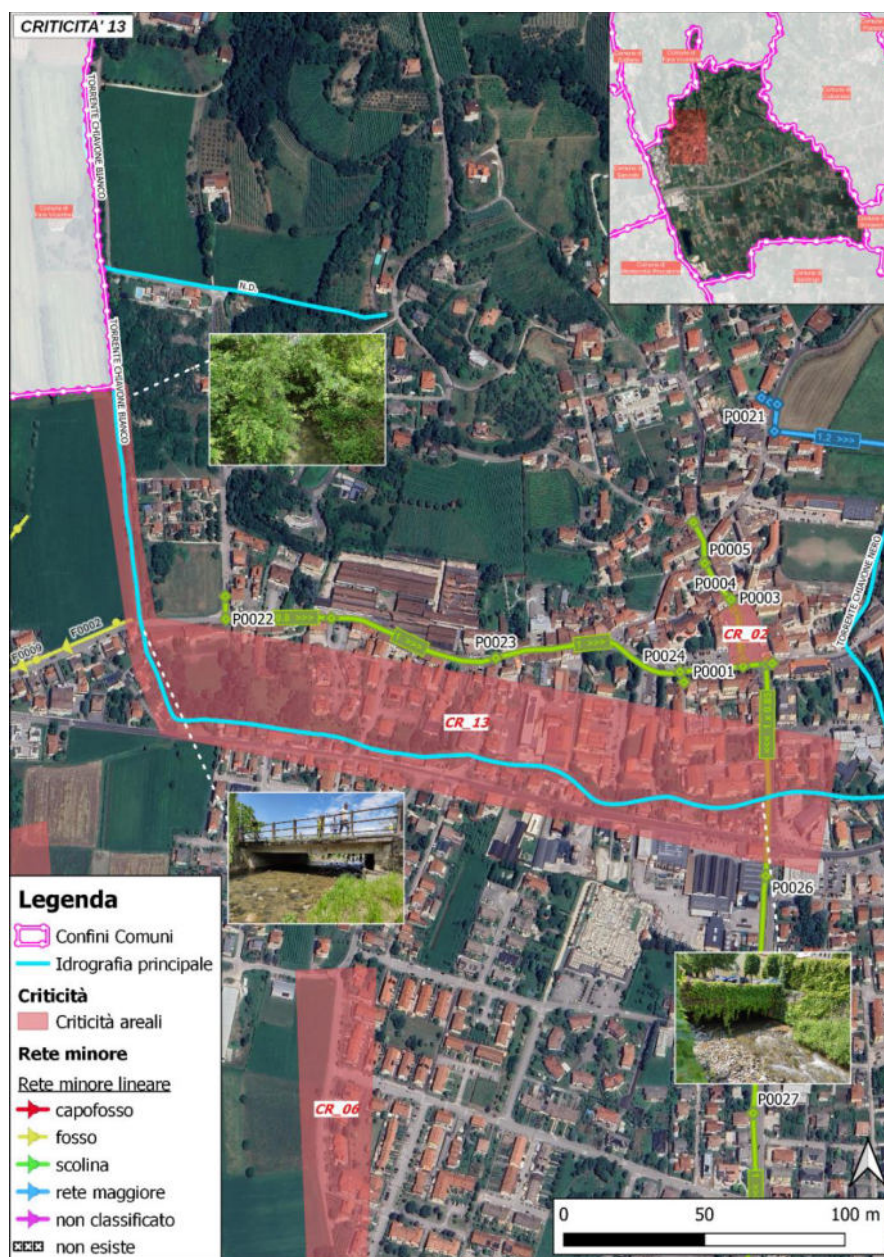
Figura 2.21. Caratterizzazione dell'area rilevata per la Criticità 13

Il Comune segnala una criticità areale lungo il Torrente Chiavone Bianco dai confini con Fara Vicentino fino a valle del ponte di via Cinque Martiri. In questo tratto il Chiavone Bianco scorre in un alveo inciso ma poco manutentato, caratterizzato da vegetazione lungo gli argini che in caso di piena viene sradicata e portata a valle e causa frequentemente intasamenti in corrispondenza ai vari attraversamenti stradali. Nel 2020 si è verificato un episodio di erosione della sponda sinistra del Chiavone Bianco, che ha fatto crollare parte della pista ciclabile vicino Piazza degli Autieri, ora risistemata. Infine a valle del ponte di via Cinque Martiri il sopralluogo ha evidenziato una cospicua riduzione di sezione, dovuta a dei lavori di sistemazione e del fondo dell'alveo attraverso la posa di massi ciclopici che però fa depositare il materiale solido in discesa dal Chiavone Bianco immediatamente sotto al ponte.

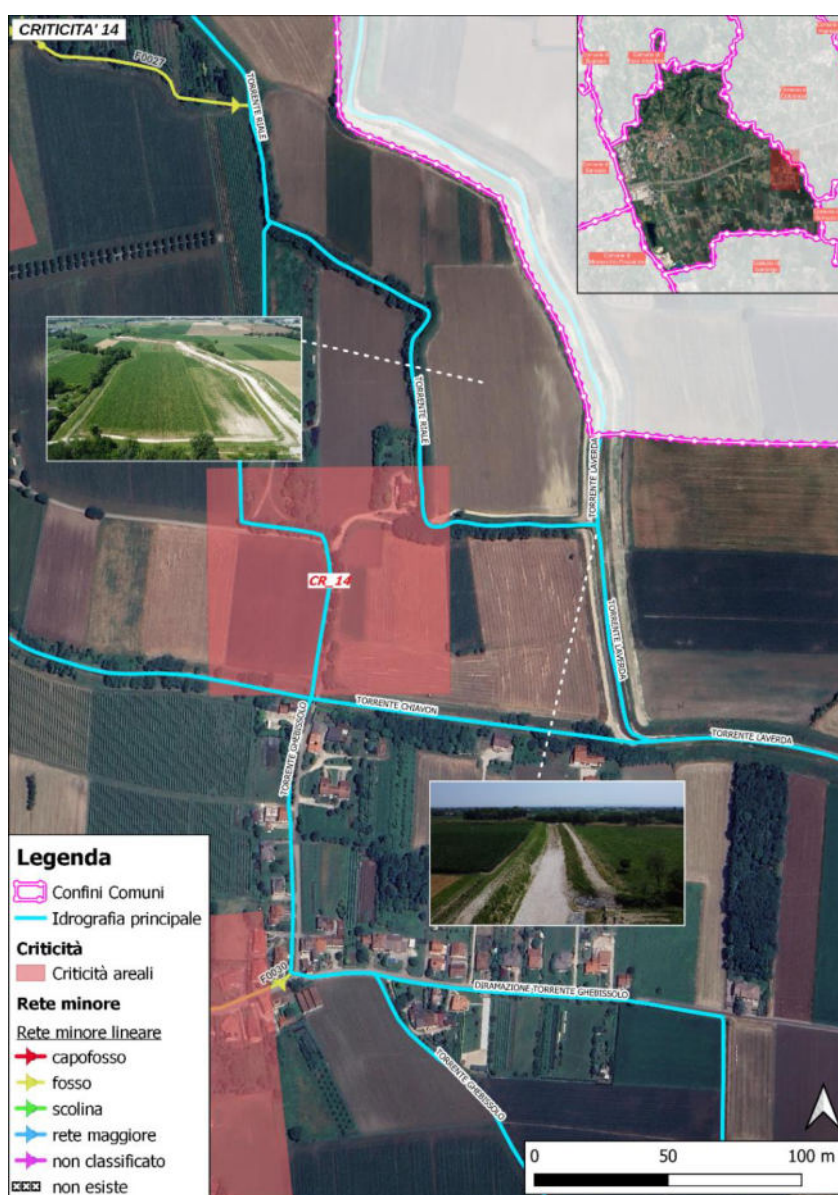
Figura 2.22. Caratterizzazione dell'area rilevata per la Criticità 14

Il Comune ha segnalato una criticità areale nell'area di via dei Gelsi, subito a nord del Torrente Chiavon, in prossimità dell'arrivo del Torrente Ghebissolo. In sede di sopralluogo è emerso che il Torrente Ghebissolo viene utilizzato a scopo irriguo e nel periodo di confronto preliminare col Comune la paratoia di derivazione dal Torrente Riale era rimasta aperta, provocandone un innalzamento dei livelli non usuale, anche se non tali da provocare allagamenti alle proprietà. In questa area è stato realizzato di recente un intervento da parte del Genio Civile che ha previsto il rifacimento dell'immissione del Riale nel Laverda ed il risezionamento del Laverda sino alla confluenza col Chiavon.

Il Comune ha comunque voluto evidenziare che l'area ricompresa tra il Torrente Laverda e il Torrente Riale, trattandosi di corsi d'acqua con argini importanti, potrebbe prestarsi ad un utilizzo come cassa di espansione a tutela delle comunità a valle.
